INFORME PRELIMINAR SOBRE UNA TROMBA MARINA DE CATEGORÍA EF1, EL 27 DE NOVIEMBRE DE 2014 EN LA PROVINCIA DE MÁLAGA

**Jesús Riesco Martín
Carlos Jiménez Alonso**

AEMET 2014

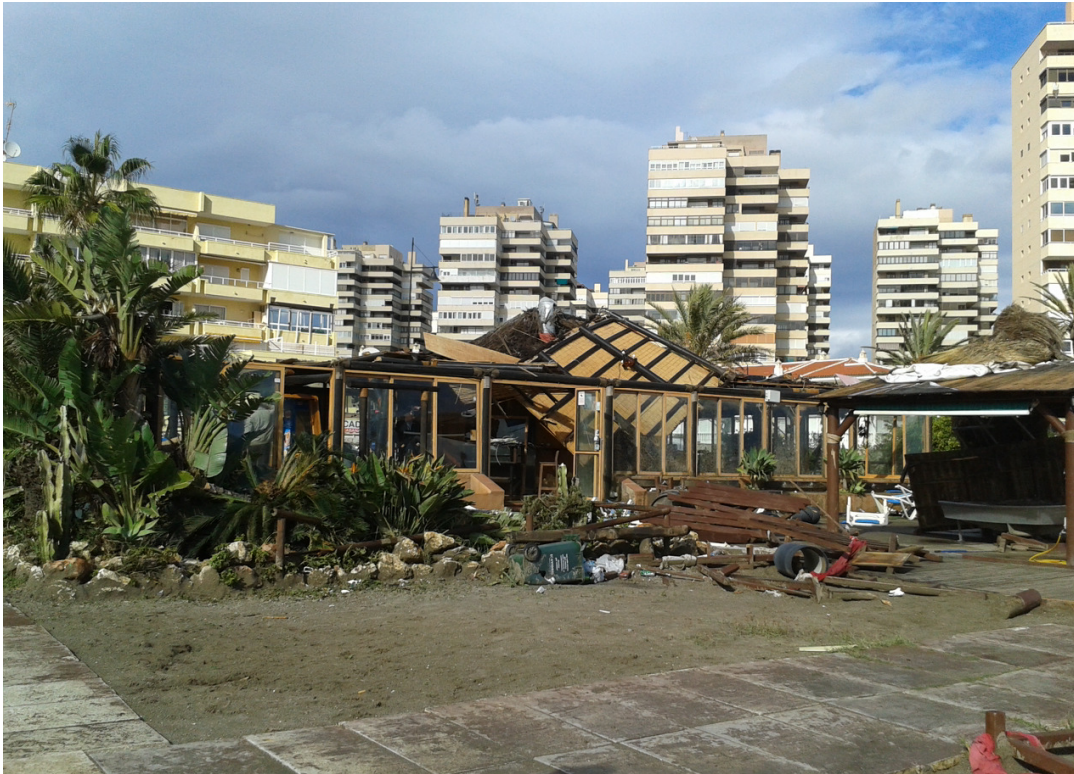
El inicio de la zona terrestre afectada se centró en el chiringuito Copacabana de Torremolinos poco después de las 7 h.l., en la zona de Playamar. Esta construcción quedó enormemente dañada en su estructura. Además enseres internos, camas balinesas, sombrillas, y otros materiales fueron esparcidos por los alrededores del paseo marítimo. Una hamaca quedó ubicada en el maltrecho tejado del chiringuito y algunas impactaron contra edificios próximos. Una ducha de playa en las inmediaciones, con base metálica, fue desplazada y doblada. Además una farola y varios árboles próximos fueron arrancados o seriamente afectados, así como numerosos carteles publicitarios, contenedores y cierres metálicos. A continuación, en el avance del fenómeno se registraron daños de consideración en el mobiliario urbano de la zona este de Torremolinos, especialmente en la Avenida Marifé de Triana. Fueron derribados en total unos 70 árboles, así como farolas, contenedores, señales, etc. Más al norte, una chapa metálica impactó contra la catenaria del tren de cercanías.

Figura 4.1. Estado en que quedó el chiringuito "Copacabana" en Torremolinos

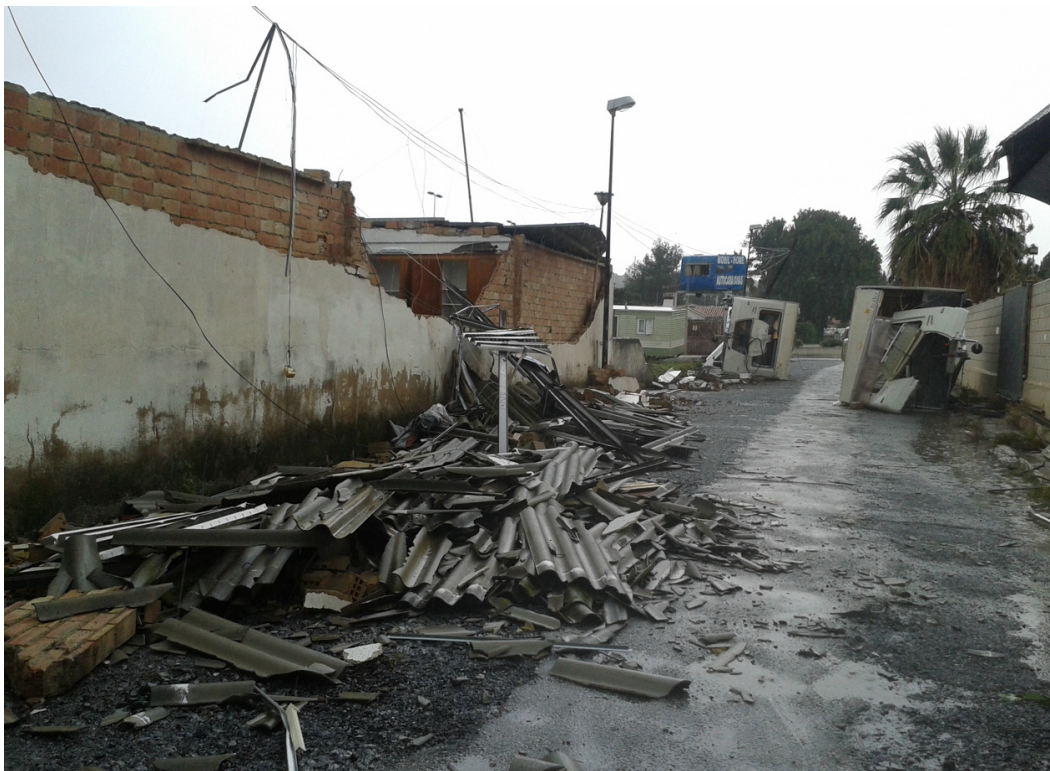
En su avance hacia el interior, el fenómeno meteorológico cruzó la carretera de Coín y se dirigió hacia Churriana, cebándose en este emplazamiento con un negocio dedicado al alquiler de caravanas, dando la vuelta a dos de estos pesados vehículos (unos 1300 kg de peso cada uno) y arrancando de cuajo el tejado del edificio donde se ubicaba la oficina. Asimismo carteles y árboles cercanos fueron tumbados o se vieron muy afectados.

Figura 4.2. Pared y tejado derribados, y vuelco de dos caravanas

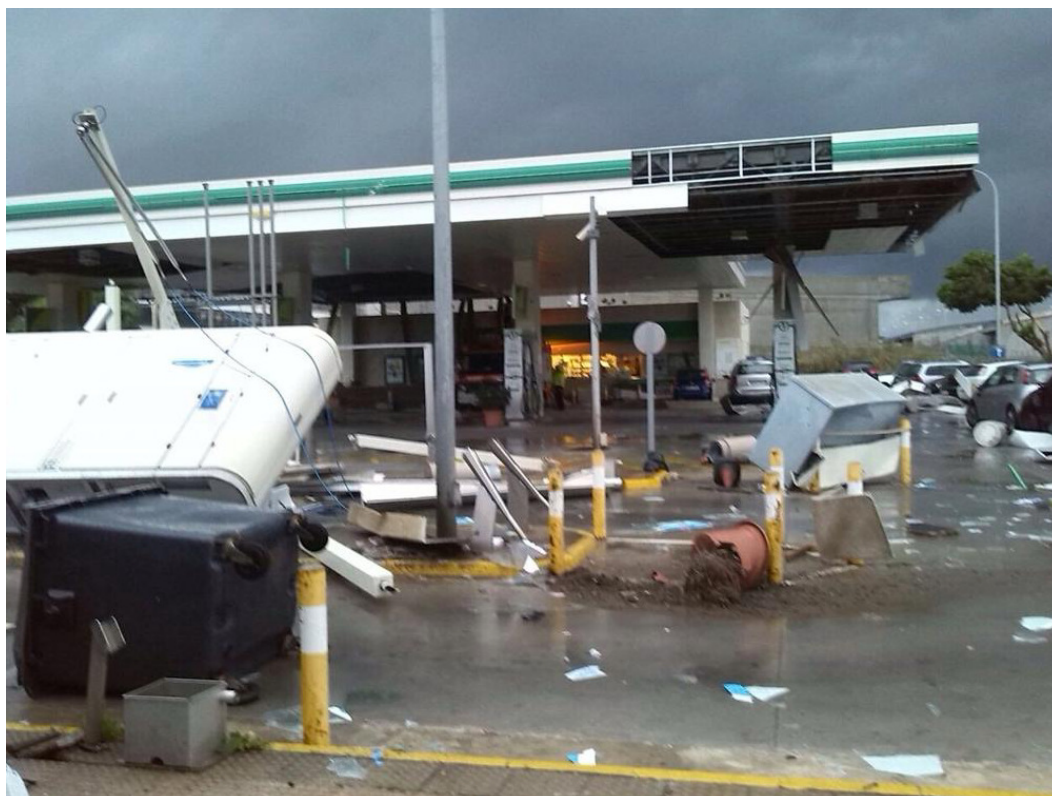
Tras levantar el tejado de varias naves de la zona, la zona de daños discurrió junto a la Base Aérea por el carril aledaño, derribando algunos pinos a su paso, cruzando el aeropuerto para salir junto a la T1 y girar hacia la izquierda por la Avenida Comandante García Morato y afectar posteriormente a la gasolinera BP que hay en las inmediaciones. En este establecimiento los destrozos fueron muy importantes, afectando a la estructura del techo, a diversos elementos propios de la gasolinera y volcando una caseta allí emplazada. Aparte quedaron bastante afectados una veintena de coches aparcados en las proximidades, algunos de los cuales fueron desplazados. De hecho uno de ellos fue subido a un bordillo, derribando además una valla metálica.

Figura 4.3. Aspecto de la gasolinera BP afectada, junto al aeropuerto

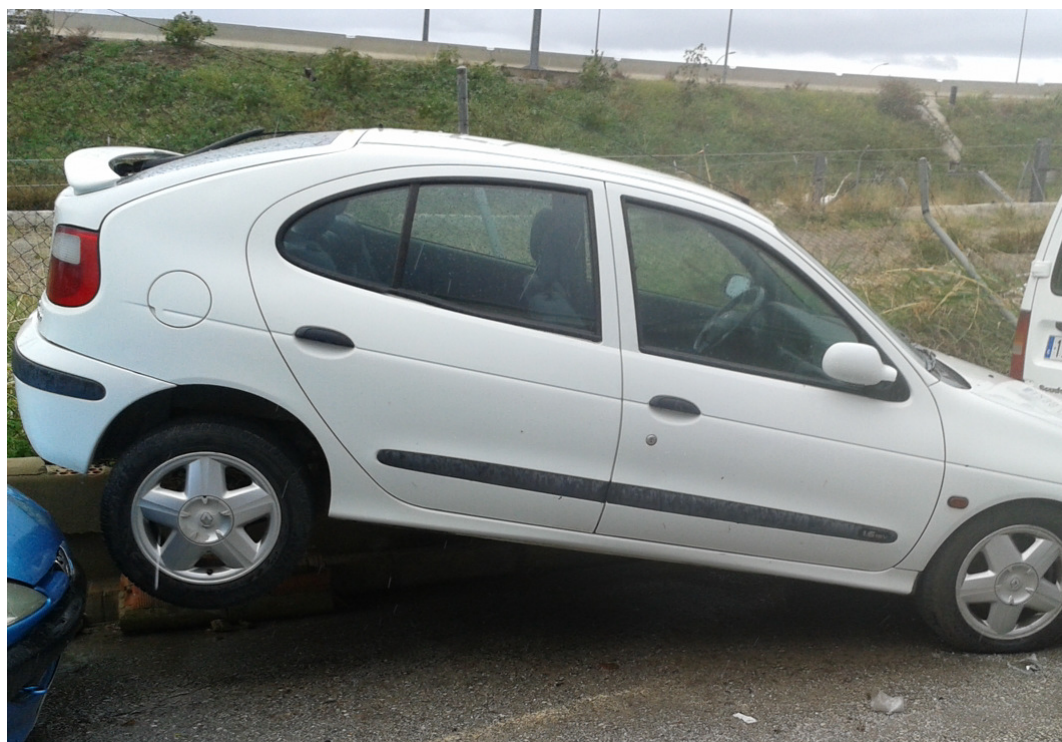
Figura 4.4. Coche levantado de la parte trasera cerca de la gasolinera BP del aeropuerto.

- **Intensidad:** Se estima que en diversas zonas de su recorrido se trató de un tornado de categoría EF1 según la escala Fujita mejorada o T3 según la escala Torro. Es probable que las rachas máximas en algunos puntos de la trayectoria estuvieran comprendidas en un intervalo entre 150 y 180 km/h. Algunos de los efectos más graves fueron el destrozo del chiringuito Copacabana, el vuelo de diversas tumbonas hasta importantes distancias, el volcado de las caravanas de unos 1300 kg de peso cada una, el derribo o afectación importante de árboles y mobiliario urbano y los graves daños producidos en la gasolinera y en el desplazamiento de algunos coches en sus proximidades, uno de los cuales fue levantado por su parte trasera izquierda derribando una valla.

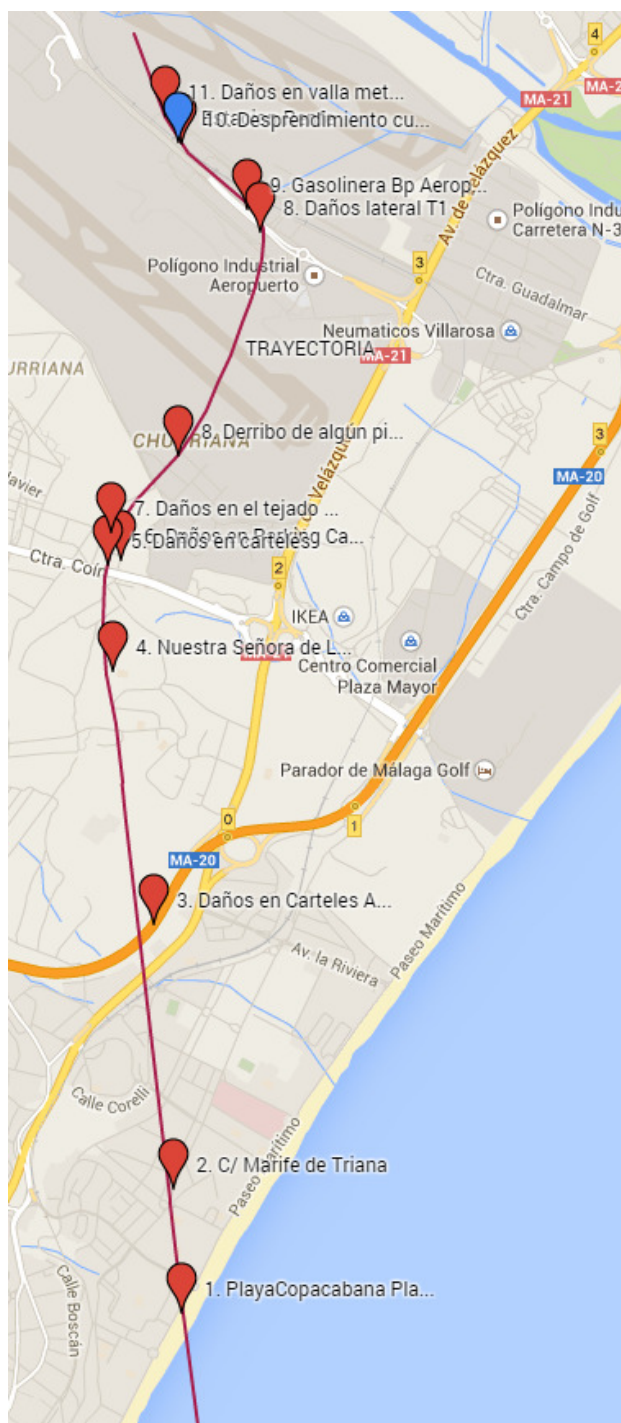
- **Duración:** algo más de 15 minutos, aproximadamente.
- **Trayectoria aproximada sobre tierra:** cerca de 7 km (figura 5.4). No obstante hay que hacer constar que llegó formado desde el mar, y tocó tierra en la playa de Torremolinos, por lo que su recorrido total fue lógicamente mayor al efectuado sobre tierra. Es posible que en alguna zona diera un salto y dejara durante unos instantes de tocar tierra, para volver a hacerlo posteriormente.

Figura 5.4. Reconstrucción sobre un mapa de Google, de la posible trayectoria aproximada de la tromba marina del día 27 de noviembre de 2014, a partir de los daños registrados.
