## Informe preliminar sobre el tornado del día 11 de noviembre de 2014 que afectó a algunos municipios de la provincia de Sevilla

Juan de Dios Soriano Romero  
Delia Gutiérrez Rubio  
Delegación Territorial de AEMET en Andalucía, Ceuta y Melilla

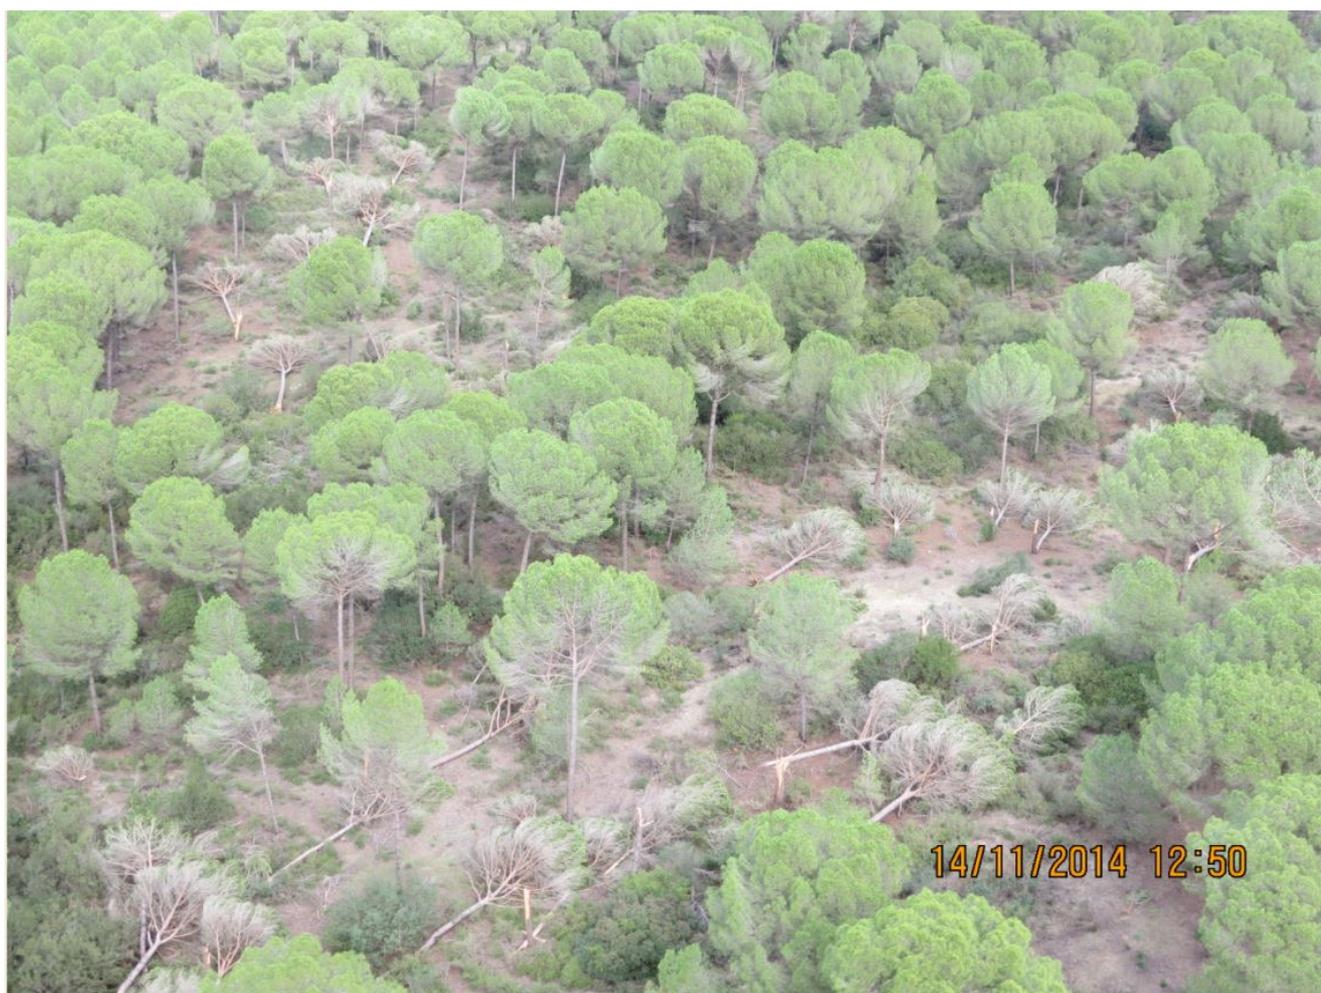
**Figura 11. Pinos abatidos en el sentido de avance (lado derecho del remolino), y otros afectados por la componente de giro ciclónico (lado delantero). Fuente de la foto: Tomás Álvarez.**

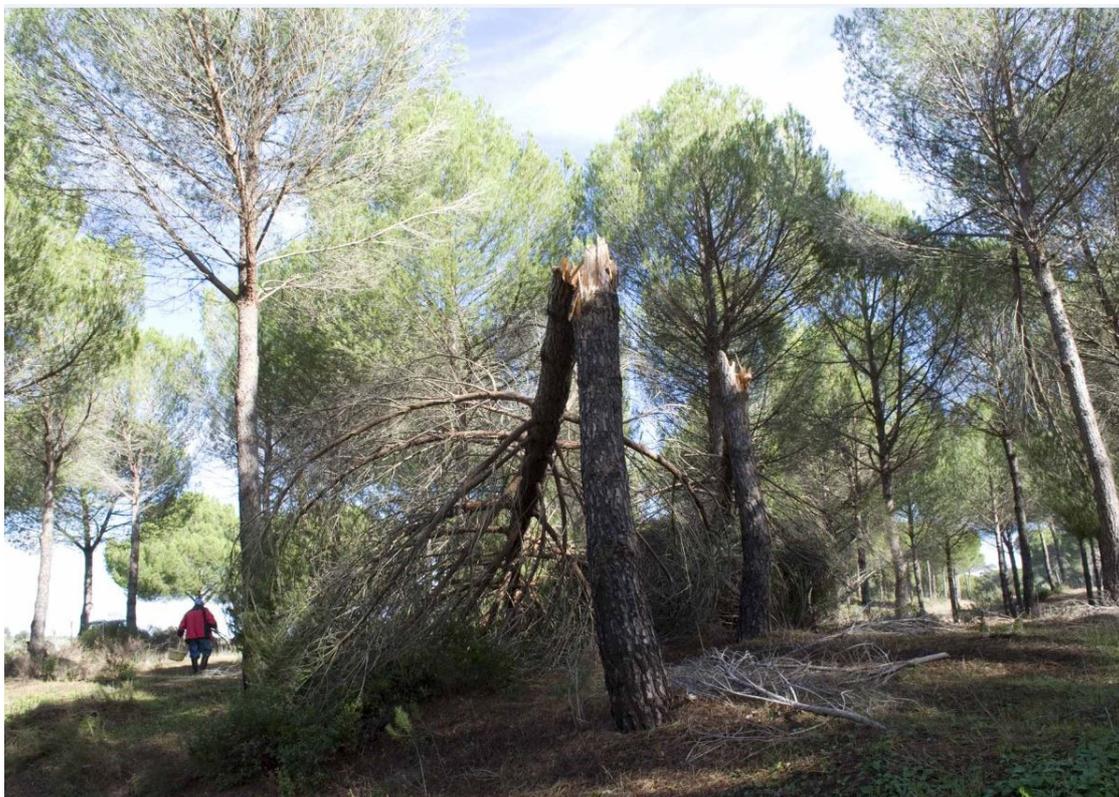
**Figura 12. Pinos de gran porte tronchados. Fuente de la foto: Tomás Álvarez.**

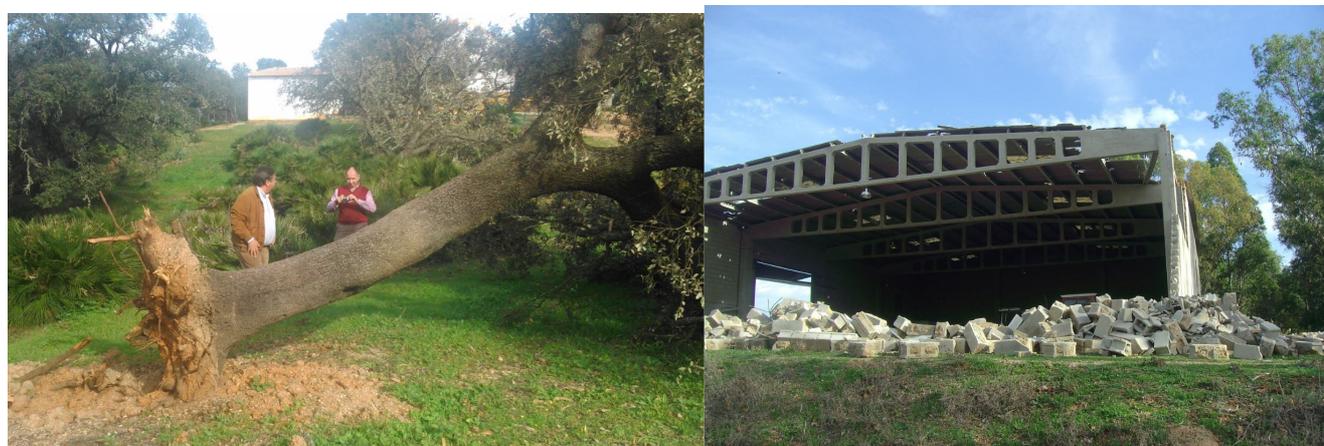
Se visitó en primer lugar la Hacienda Buena Vista (fig. 13), a la salida del pinar, donde el tornado había derribado parcialmente una gran nave de construcción robusta. Un muro entero de ladrillo relleno de hormigón había sido derruido, y el tejado y la maquinaria sufrieron daños importantes. En el entorno había numerosos árboles (encinas, pinos, eucaliptos) de gran porte derribados. El eucaliptal que se extiende desde la hacienda hasta la carretera presentaba un rastro de árboles derribados y ramas tronchadas. En la propiedad no se encontraba nadie en el momento del paso.

**Figura 13. Encina abatida y nave afectada en la hacienda Buena Vista (Puebla del Río). Fuente de las fotos: AEMET**

La magnitud de los daños identificados es compatible con un tornado de intensidad EF2 en la escala Fujita mejorada, pudiendo llegar incluso a EF3 los daños observados en la nave de la hacienda Buena Vista.

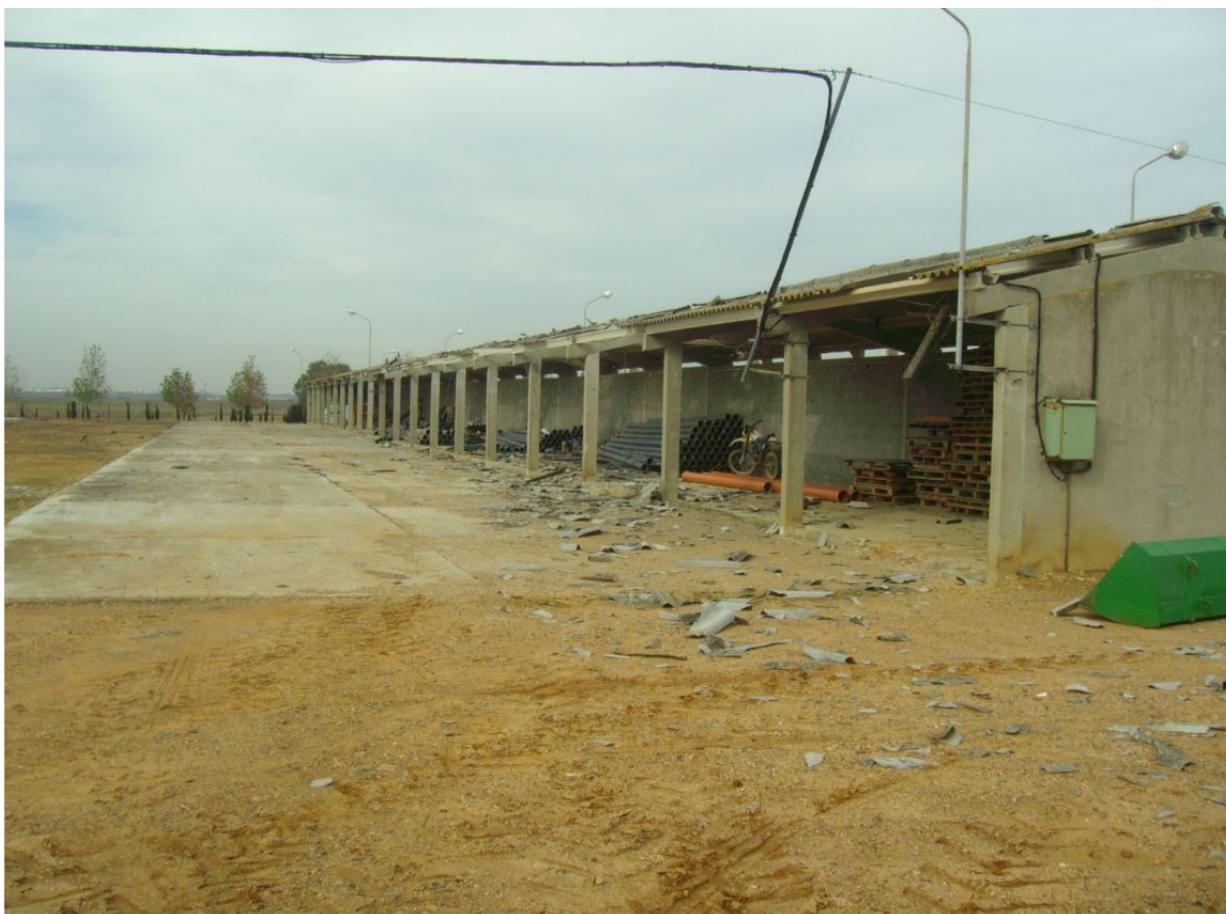
Una vez en esta hacienda, un empleado que ocupa una vivienda en la finca nos confirma que ocurrió sobre las 07:20 h.l. y duró unos tres minutos. Él se encontraba durmiendo en un edificio que no se vio afectado, pero le despertó el ruido, y después comprobó numerosos destrozos en las naves, los cobertizos y los árboles de la finca. Visitamos dos naves que presentan daños en el tejado y puerta, y grietas que parecen indicar daños estructurales. El tendido eléctrico que va de edificio en edificio por la finca ha sufrido descolgamiento. Los cobertizos (fig.14) han sufrido daños en el tejado de uralita y numerosos árboles de mediana envergadura han sido derribados o rotos. Un acebuche de mediana envergadura ha sido lanzado hasta la finca vecina, por encima de la valla de separación. El empleado nos informa de que una caseta cercana de la compañía eléctrica perdió el techo de obra.

**Figura 14. Cobertizos y tendido eléctrico afectados en la Dehesa La Atalaya (Coria del Río). Fuente de la foto: AEMET**
