## Informe preliminar sobre la posibilidad de ocurrencia de tornados en Palos de la Frontera y Lepe (Huelva) el 1 de diciembre de 2016

Juan de Dios Soriano Romero

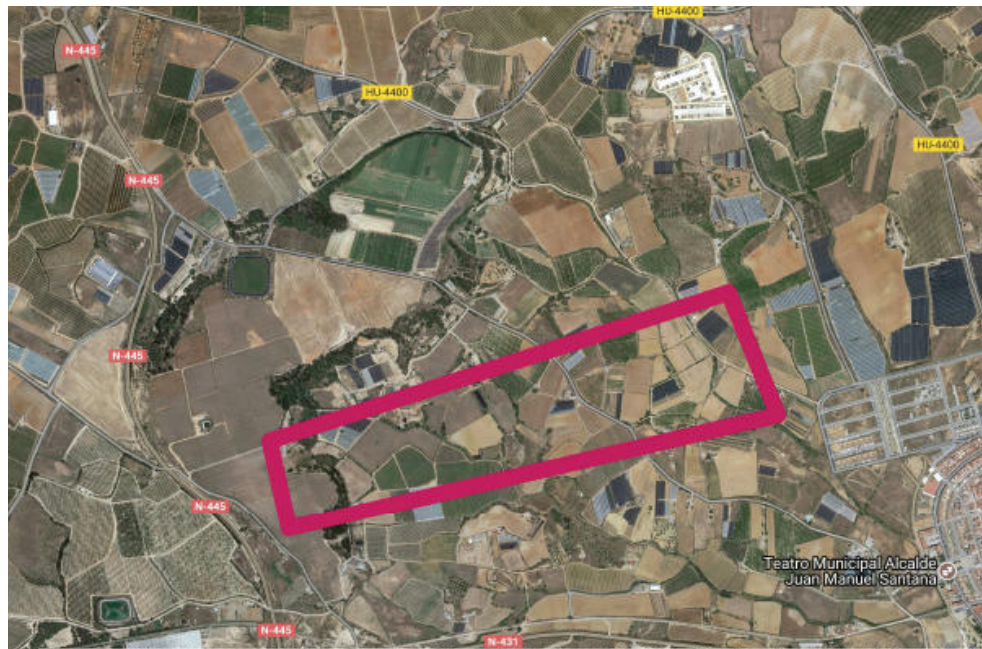
Figura 12. Estimación de la zona afectada por el tornado de Lepe del 1 de diciembre de 2016

A continuación me desplazo a Lepe para analizar los posibles daños producidos por el otro tornado del que se tenía referencia en redes sociales y en algún medio de comunicación, aunque las referencias eran más escasas. Me dirijo al camino de La Tejita, lugar referido por las informaciones. Allí entrevisto a varios testigos, que coinciden en que aproximadamente a las 16:15 horas un tornado se formó hacia el suroeste de la zona, cerca de la carretera de Villablanca, avanzó lentamente hacia el noreste, cruzando el camino y destrozando invernaderos. Después los testimonios coinciden en que el tornado giró hacia el oeste, hacia atrás, deshaciéndose cerca del punto donde se formó. Me mostraron fotos y un vídeo del tornado. También otras fotos de los efectos,

destacando plásticos y microtubos de invernaderos enganchados en cables de alta tensión, además de pequeños olivos arrancados, vallas tumbadas y en general gran afectación a los invernaderos de la zona. Los testigos coincidían también en que el fenómeno duró un tiempo relativamente grande (uno de ellos hablaba de media hora). Si bien no es frecuente que un tornado se desplace tan lentamente y menos aún que gire de modo tan brusco, ello no puede descartarse y se reportan casos similares en la bibliografía internacional. Asimismo, los daños observados son compatibles con el giro brusco del tornado, ya que se observa una valla tumbada hacia el este donde los testigos indican que el tornado se dirigía en aquella dirección y otra tumbada hacia el oeste un poco más al norte, por donde indicaban que el tornado “se dio la vuelta”. Dado que existen fotos del tornado, que los testimonios independientes coinciden y que los daños observados son compatibles con dicho fenómeno, es preferible dar por válida la hipótesis de tornado, aunque también pudiera haberse tratado de dos tornados distintos o de un fenómeno mixto tornado – reventón. No es posible identificar con precisión la trayectoria supuestamente de ida y vuelta del tornado, pero sí se puede determinar aproximadamente el área afectada a partir de los daños observados.

Por todo lo anteriormente expuesto y como conclusión **se estima que durante la tarde del día 1 de diciembre de 2016 se formaron varias células convectivas organizadas que afectaron a zonas del litoral de Huelva. Asimismo se estima que asociado a una de esas células, alrededor de las 16:15 hora oficial se produjo un tornado que afectó a zonas agrícolas alrededor del camino de La Tejita, en el municipio de Lepe, según se especifica en gráfico anexo al final. La intensidad del tornado habría sido de EF0 en la escala mejorada de Fujita, con vientos máximos del orden de 120 km/h aproximadamente.**

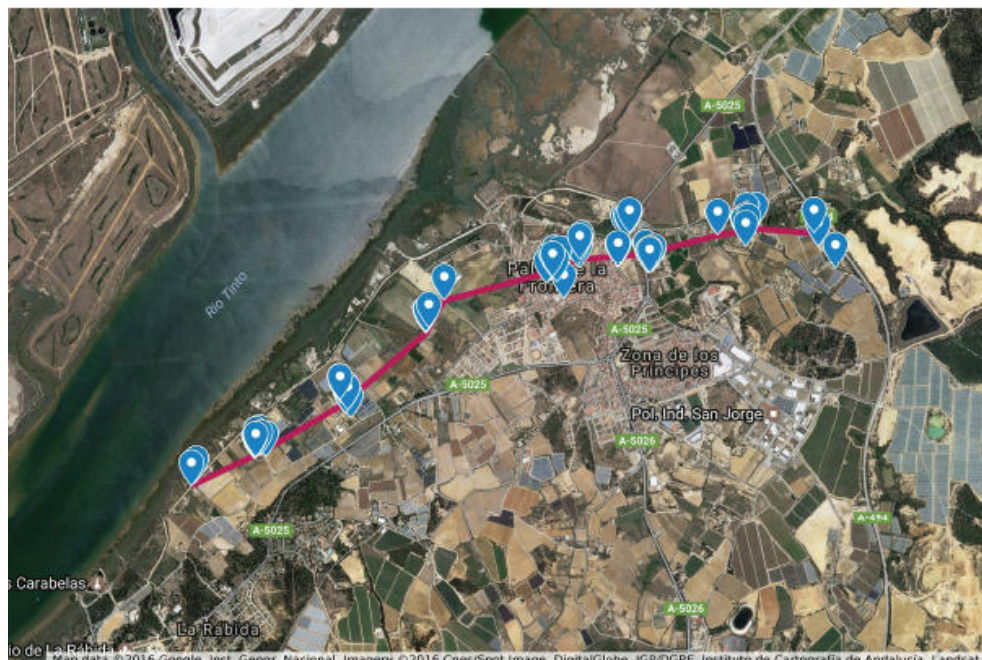
Figura 13. Trayectoria estimada del tornado de Palos de la Frontera del 1 de diciembre de 2016

Desde allí nos dirigimos al punto donde según testigos había tocado tierra el tornado, la ría del Tinto, a la altura de La Rábida. Se visitaron granjas de invernaderos, que fueron los primeros elementos afectados por el tornado. Se observaron importantes daños en las estructuras tubulares y plásticos, árboles arrancados de raíz y otros elementos (vallas, cubiertas de dependencias agrícolas, tejas de viviendas ...) afectados. Se observaron algunos daños producidos por la rama izquierda del tornado, es decir, dirigidos hacia atrás. La anchura de la zona afectada en esa parte inicial sería de unos 50 m aproximadamente. En el pueblo se visitó la residencia de ancianos, donde el tornado se llevó literalmente toda la cubierta (estructura de aluminio y PVC) del patio central, de unos 90 m<sup>2</sup>, que no había aparecido al día siguiente (después se fueron encontrando trozos de la misma dispersos por los alrededores). Se trata de una estructura relativamente ligera y que ofrece gran efecto vela una vez levantada de sus anclajes. Pudo influir en el levantamiento de la misma el colapso de una puerta de entrada al patio central, permitiendo la entrada del viento directamente por debajo de la misma. Es destacable que junto a dicha cubierta, en la zona de azotea, había daños relativamente pequeños en placas solares y otros elementos sobresalientes del edificio. También en el pueblo se observaron numerosos daños en tejados y elementos como placas solares, antenas y similares. También la puerta de un solar arrancada. A la salida del pueblo, en la zona de La Fontanilla, los daños eran de mayor consideración, destacando un par de muros caídos y daños más importantes en tejados, así como árboles arrancados y cortados por el tronco. La anchura en esta zona de salida se iba ampliando, hasta llegar a unos 200 m en las afueras del pueblo, de nuevo en zona agrícola. En un depósito de gasolina había un muro derribado, de ladrillo doble bien cementado, aunque no reforzado con hierro. Junto al depósito bastantes árboles arrancados y vallas tumbadas. Más adelante nuevamente daños en invernaderos, manteniéndose una anchura de 200 a 250 m aproximadamente. Se observaba en varias fincas el arrancamiento de cubiertas, algunas de chapa con anclajes dudosos, otras de buena construcción, con estructura de aluminio y PVC. Una estructura grande aparecía arrancada, retorcida y caída en finca contigua. También importantes daños en el tejado de una vivienda, donde casi arranca la puerta exterior (importantes grietas en la fachada). En el límite con el término municipal de Moguer se dejan de observar daños.

El conjunto de daños observados marca claramente una trayectoria lineal (ver anexo al final), de unos 6,5 km de longitud y una anchura máxima de unos 250 m.

**Más tarde, alrededor de las 17:30 hora oficial se estima que, asociado a otra célula convectiva organizada, se formó un tornado en la ría del Tinto, cerca de su confluencia con el Odiel, en la zona de La Rábida, que se desplazaría hacia el noreste primero y hacia el este después, atravesando el núcleo urbano de Palos de la Frontera y zonas agrícolas situadas antes y después dicha población. La trayectoria (ver anexo) tendría una longitud de 6,5 km aproximadamente y una anchura inicial de unos 50 m, aumentando a 200 o 250 m en la parte final. El tornado habría alcanzado una intensidad de EF1 en la escala mejorada de Fujita, cercana a EF2, con velocidades de viento máximas estimadas en torno a 180 km/h.**
