## Informe preliminar sobre la posibilidad de ocurrencia de tornado en El Puerto de Santa María (Cádiz) el 4 de marzo de 2018

Juan de Dios Soriano Romero

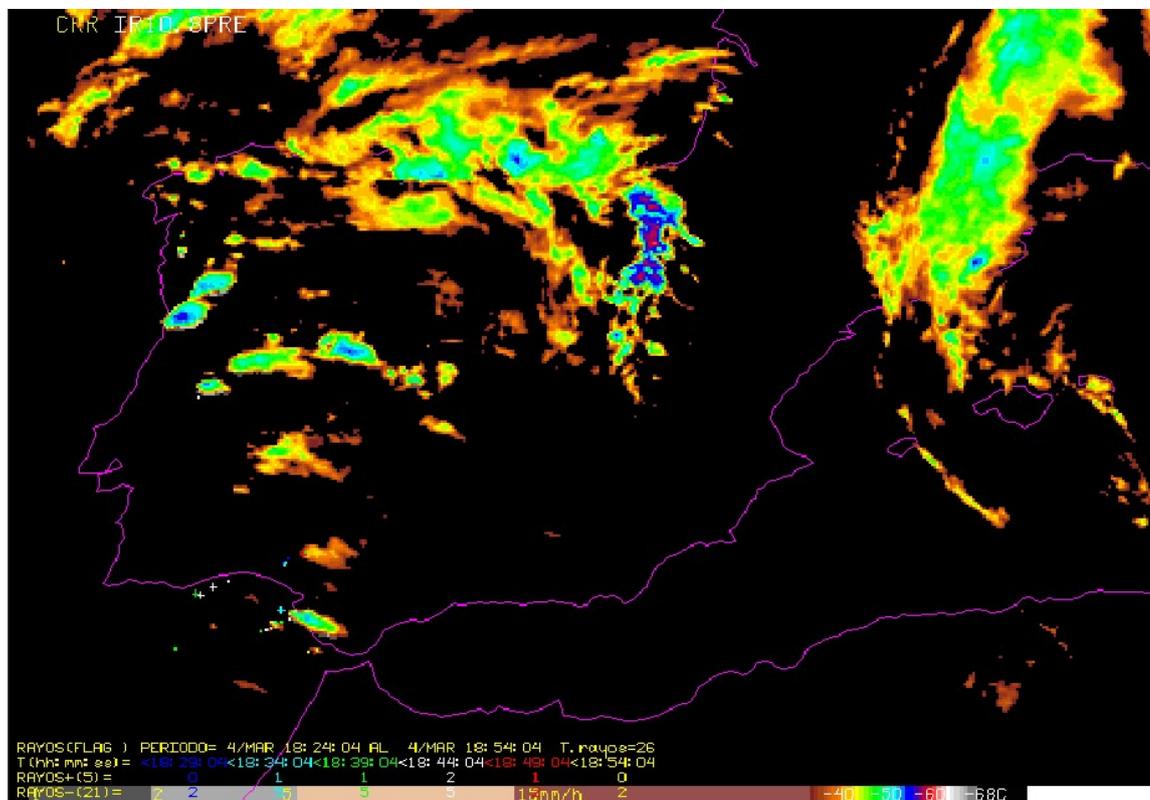
**Figura 6. Imagen IR10.8 realizada de las 1900 UTC, mostrando la célula desarrollada protagonista del episodio con su borde occidental frente a las costas de la Bahía de Cádiz.**

Las imágenes infrarrojas del satélite METEOSAT mostraban (fig.6) una célula muy desarrollada que se acercaba a la costa. El desplazamiento del penacho de cirros hacia el sureste era claramente indicativo de la cizalladura vertical. Asociadas a dicha célula aparecían algunas descargas eléctricas, algunas positivas.

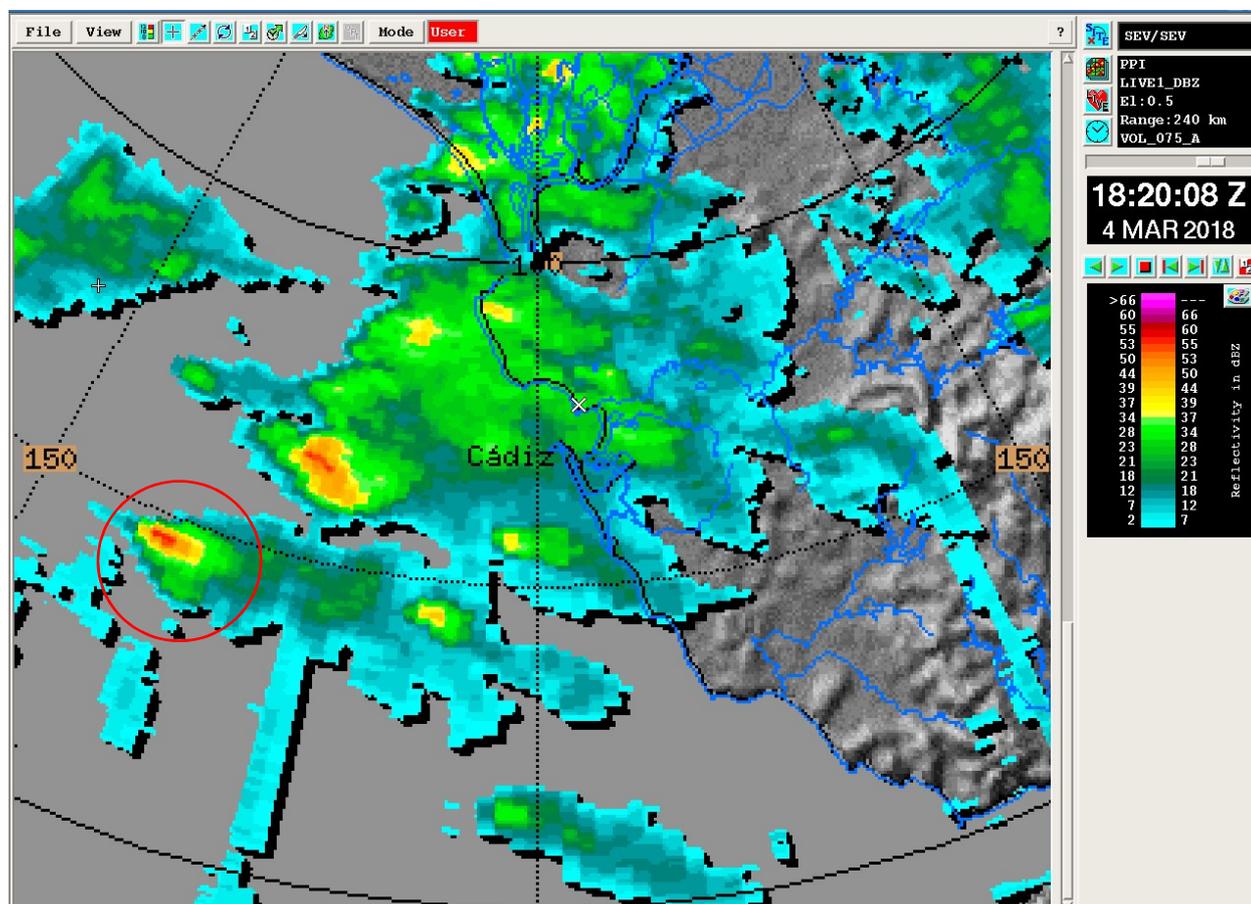
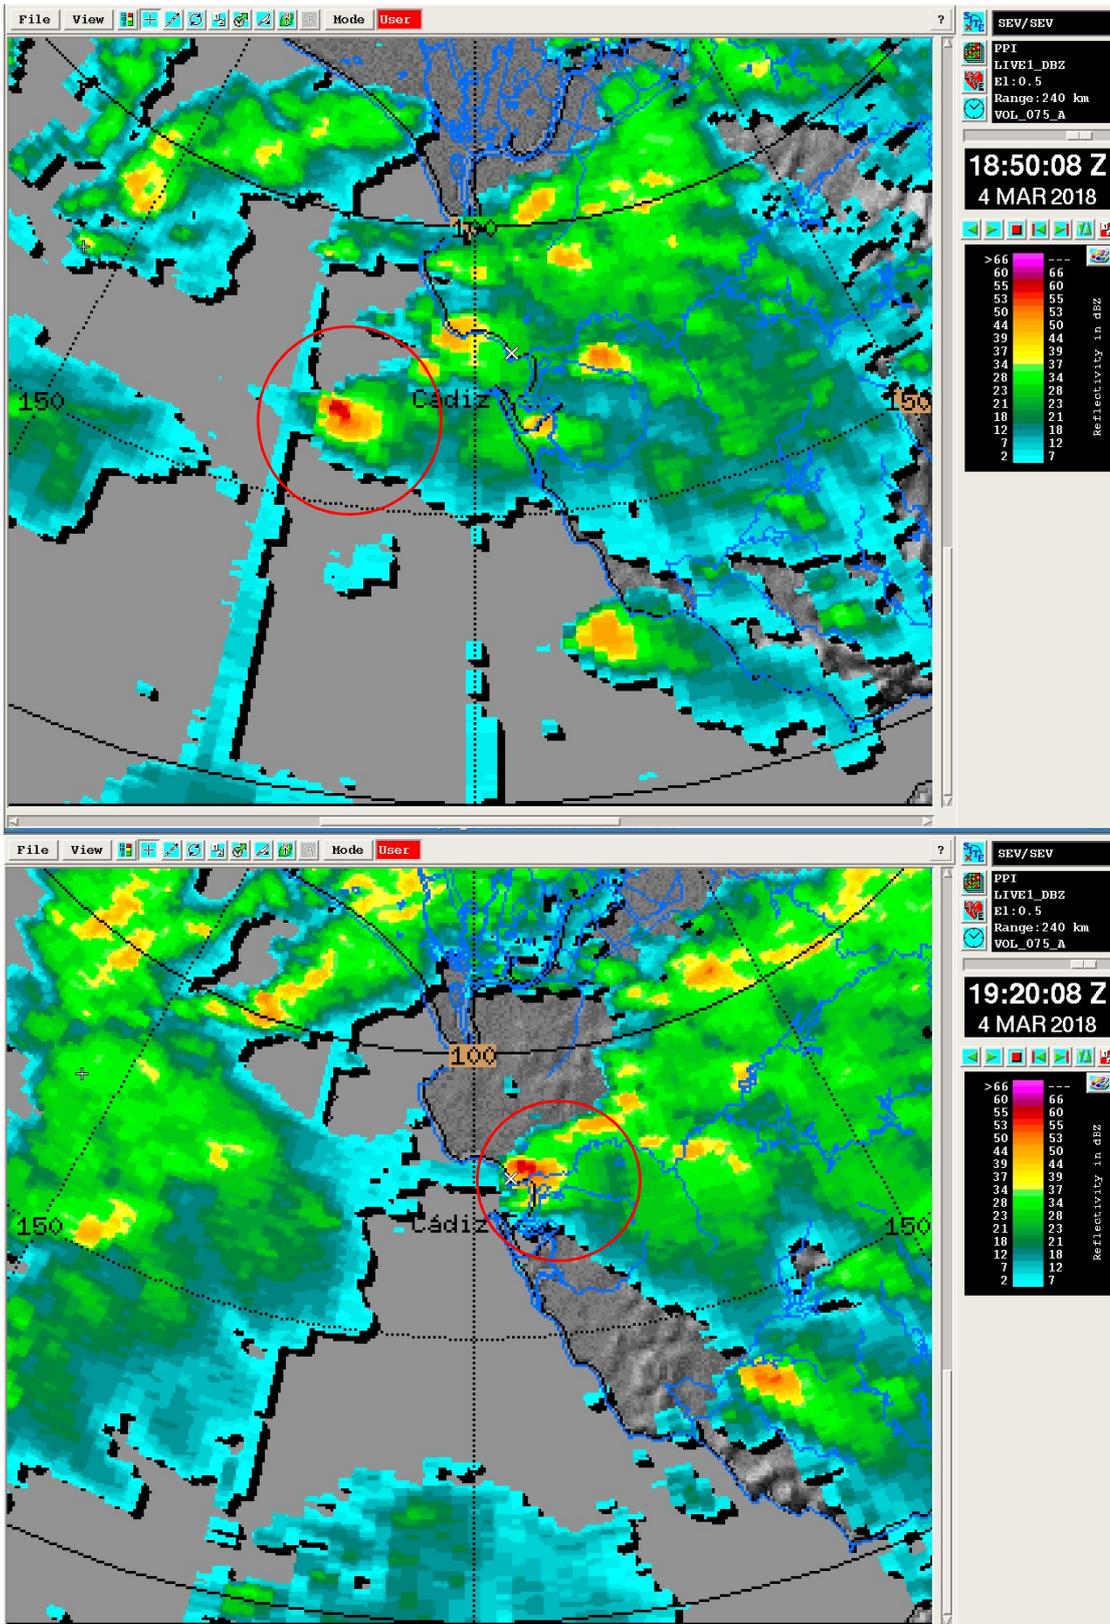
La sucesión de imágenes PPI del radar de Sevilla (fig. 7) mostraban la célula plenamente desarrollada sobre el mar desde varias exploraciones anteriores, con elementos visibles propios de las minisupercélulas, o supercélulas de pequeña altura, como gancho en la horizontal, *inflow notch*, y *v-notch*. Los valores de reflectividad llegan en algunas exploraciones a casi 60 dBz cerca de la posición del gancho. Teniendo en cuenta la distancia a la posición del radar y el apantallamiento existente, la aparición de dichos elementos es muy significativa. Precisamente la lejanía al radar hace que no se disponga de información sobre la componente radial del viento.

A las 1920 UTC, hora de ocurrencia del episodio según los testimonios, el extremo suroeste de la célula se encuentra justo sobre la vertical de Puerto Sherry. Nuevamente la cizalladura es claramente visible, con el penacho de reflectividad hacia el sureste mientras la célula se desplaza hacia el noreste.

Figura 7. Imágenes PPI de reflectividad del radar de Sevilla de las 18:20, 18:50 y 19:20 UTC. Elevación 0.5°. Se marca con un círculo rojo la célula asociada al tornado. En la última imagen se señala con un aspa la situación de Puerto Sherry.

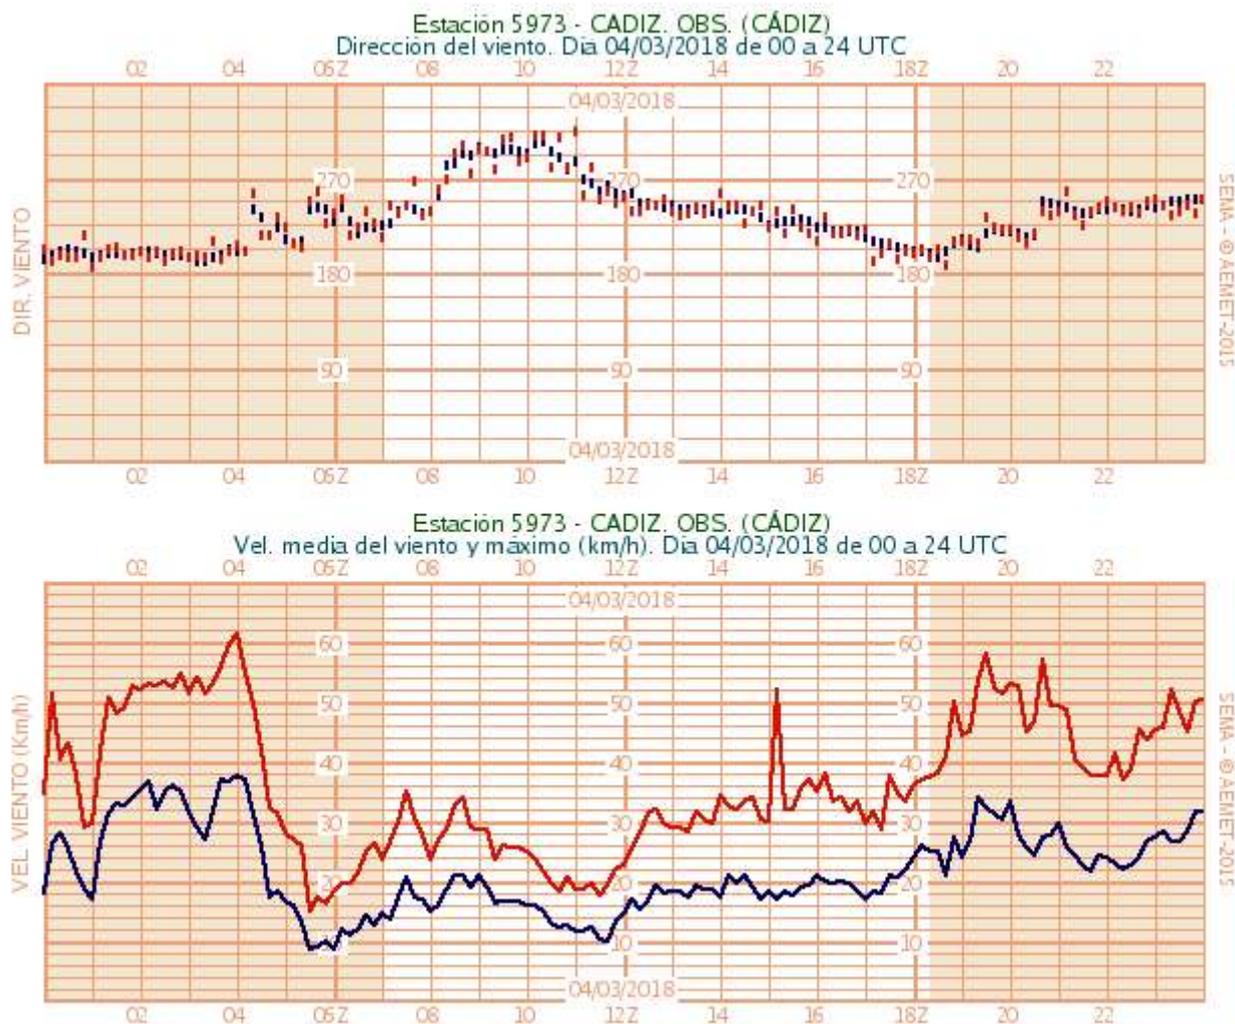
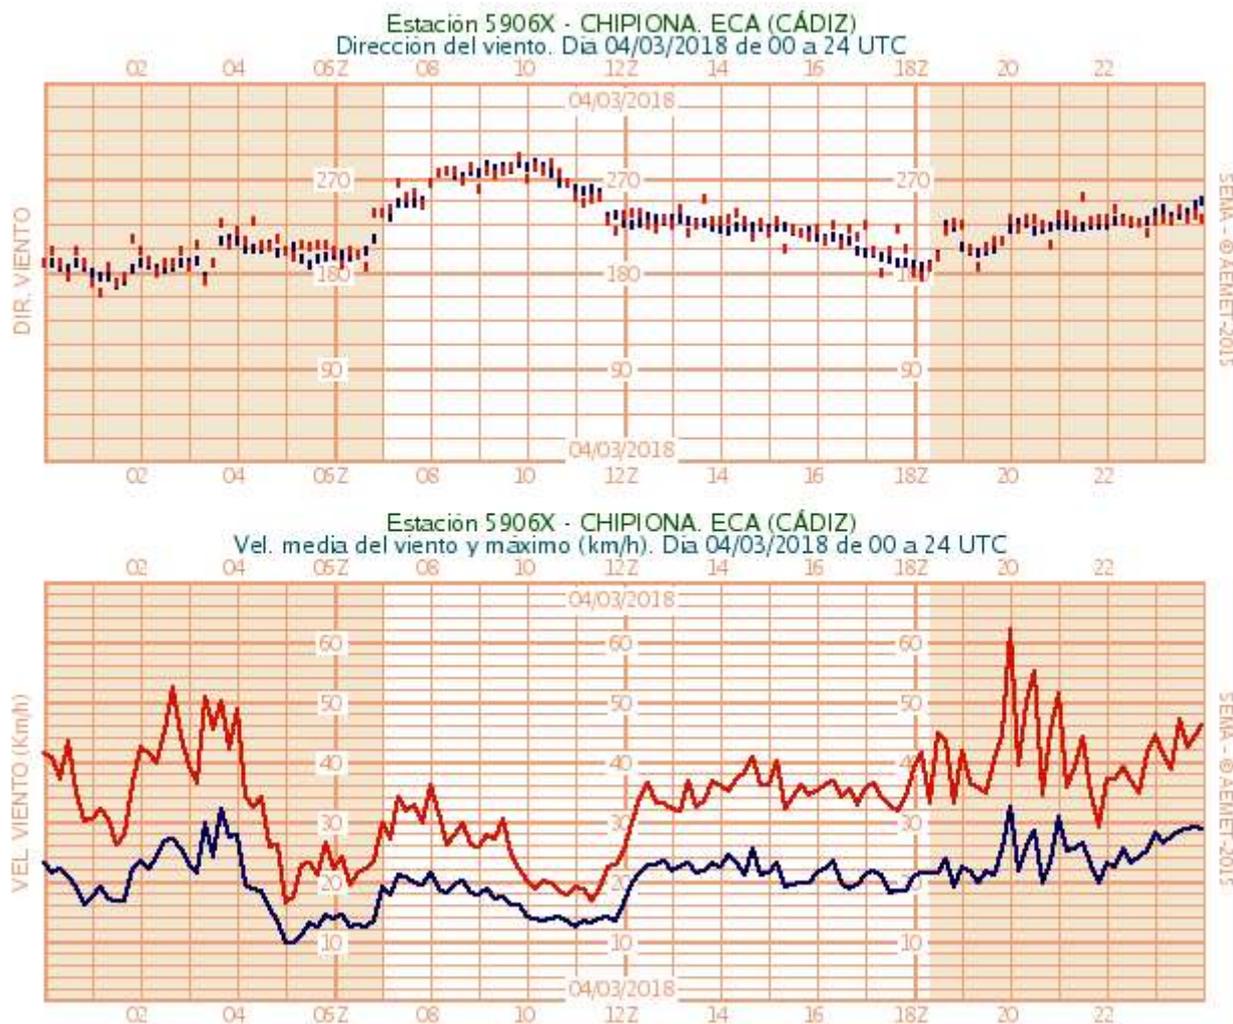
En cuanto a estaciones de AEMET, las más cercanas son las de Rota, Cádiz, Chipiona, Jerez y San Fernando. En todas ellas (fig. 9) se observan rachas máximas del orden de 60 km/h o algo superiores alrededor de la hora de ocurrencia del episodio. Estos valores de racha están lejos de los que serían necesarios para causar daños significativos, lo que confirma el carácter local y el origen convectivo del fenómeno objeto de estudio.

Figura 8. Registros de dirección e intensidad de viento de las estaciones automáticas de Cádiz y Chipiona el 4/3/2018

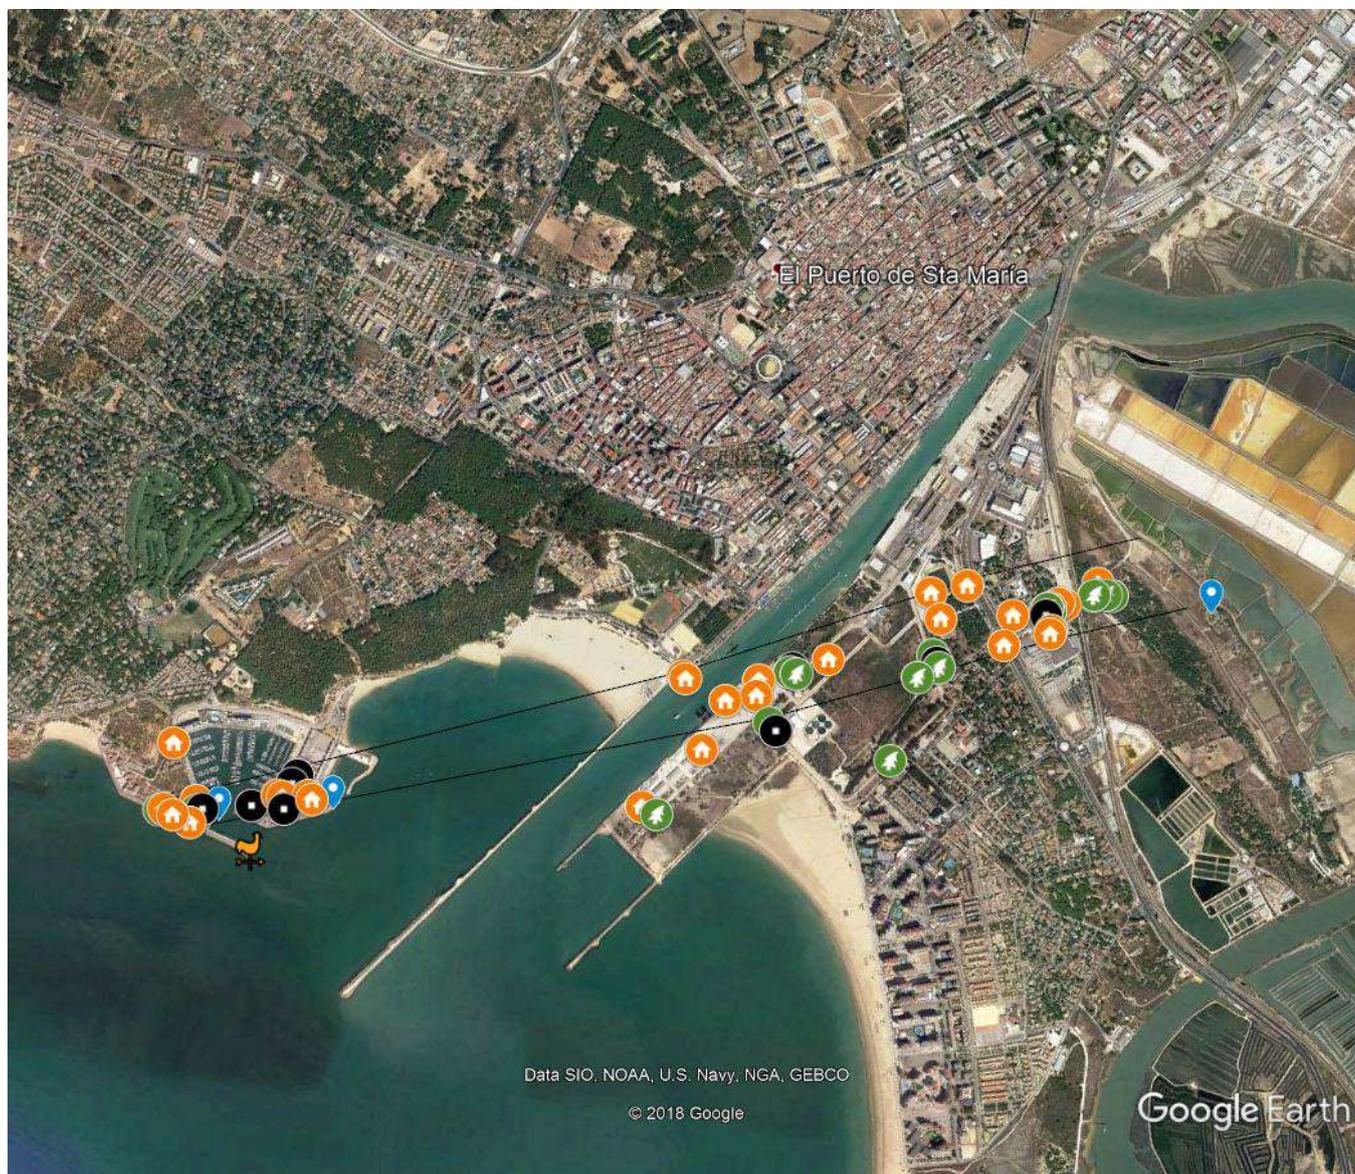
## 8- Anexo. Ubicación aproximada de daños

Las informaciones en redes sociales y los testimonios recabados in situ facilitaron seguir la trayectoria posterior, que pasaba por la desembocadura del Guadalete (farolas descabezadas al final del paseo fluvial en la orilla oeste); un polígono en la orilla este (daños en naves y arbolado); se dirigía a la zona del estadio de fútbol (daños en arbolado, vallas, cubierta de restaurante...); cruzaba la N-IV hacia la zona del residencial Las Viñas, donde causaba daños en cubiertas y portones de viviendas, derribaba muros y causaba daños en arbolado; continuaba por el camino del Tiro de Pichón (daños en cerramiento de las vías del tren, árboles derribados, caseta de madera parcialmente destruida y dejaba de poder seguirse al adentrarse en la marisma del Guadalete más adelante. En ese borde se tienen referencias y fotos (de prensa) de una casa prefabricada de madera completamente destruida. La longitud total afectada reconocida es de unos 4,5 km. La franja de daños se ensancha en la zona intermedia, entre el Guadalete y el campo de fútbol, hasta unos 300 m, con algunos daños menores incluso más dispersos. Se aprecia en todo caso una distribución lineal de los daños, claramente compatible con que un tornado fuese el causante de los mismos.

La distribución lineal de los daños es claramente indicativa de tornado. Algunos de esos daños son muy significativos, como el muro cortavientos derribado, la furgoneta levantada y desplazada sobre otras o la casa prefabricada completamente destruida. Ésta última correspondería en la escala EF a una intensidad en la parte alta de EF1 o en la baja de EF2. Los otros daños citados no corresponden a un indicador de daño en la escala, pero sugieren una intensidad de viento aún mayor. En la escala original de Fujita corresponderían a una intensidad al menos F2. En la escala Torro corresponderían a la categoría T4 o T5. El dato de la racha máxima registrada en el faro también justifica intensidades de viento máximo superiores a 200 km/h. La situación meteorológica es compatible con la ocurrencia de tornado, particularmente el paso de una célula muy desarrollada sobre la zona afectada a la hora de ocurrencia del fenómeno.
