Informe preliminar sobre la posibilidad de ocurrencia de tornado en el municipio de Sevilla el 12 de abril de 2018

Delia Gutiérrez Rubio

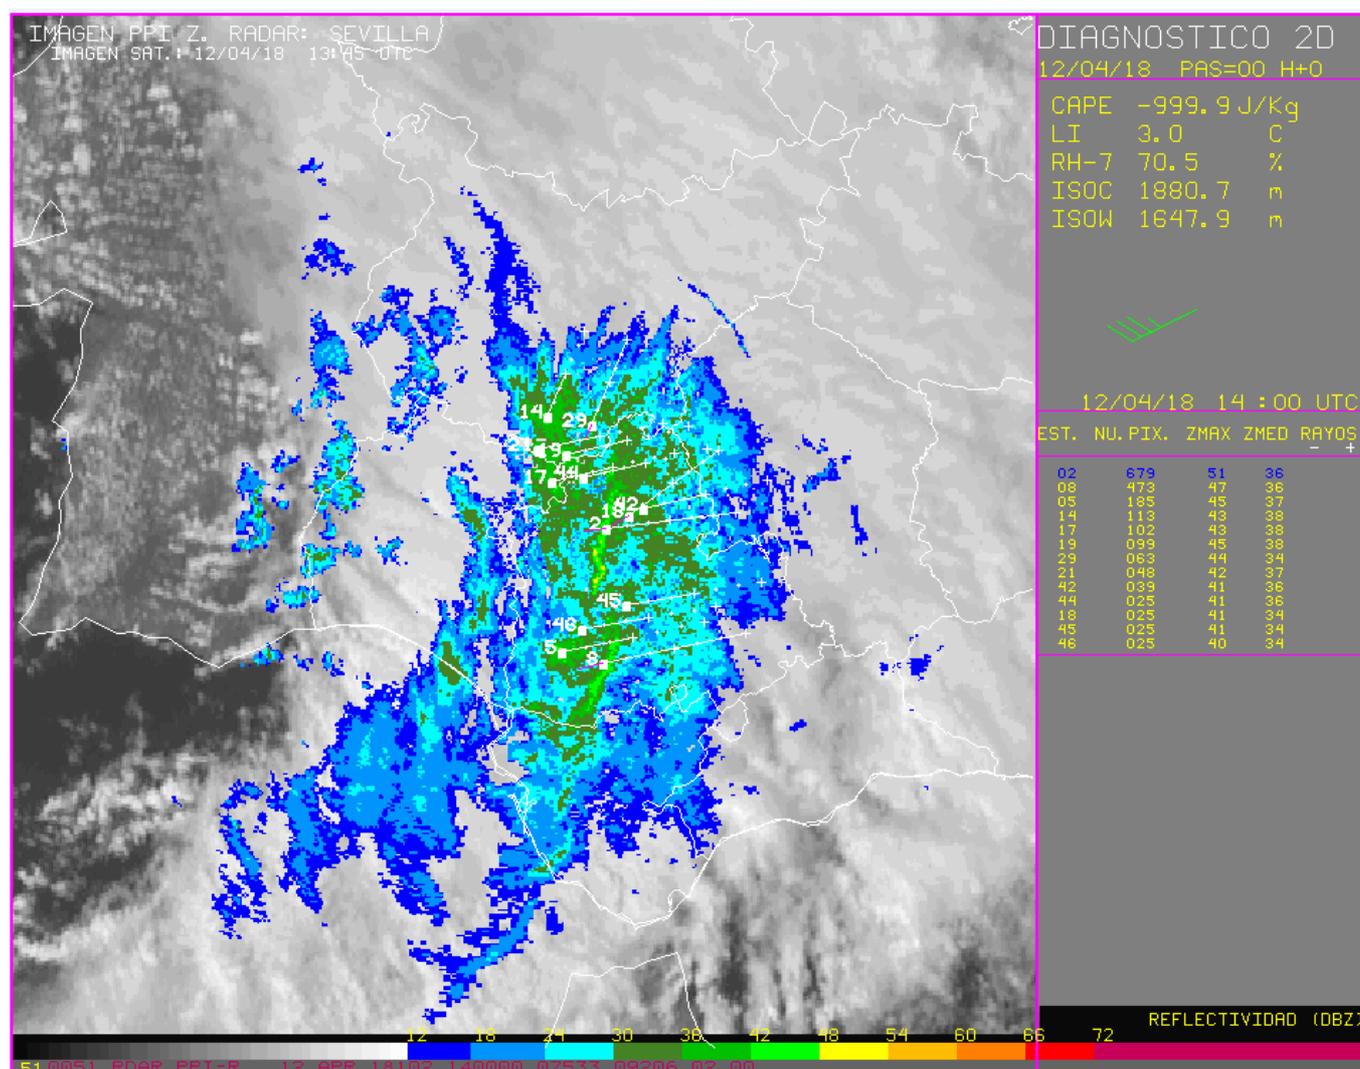
En las imágenes radar de reflectividad se observa (fig. 7 y 8) a las 14:00 UTC una zona amplia de ecos de precipitación que corresponde al frente, en la que se encuentra embebida una estructura lineal con ecos más intensos, una línea de turbonada, que muestra cierta curvatura en S, quedando la ciudad de Sevilla algo al sur de los ecos más intensos, en la zona de cambio de curvatura.

Figura 7. 14:00 UTC Radar de Sevilla. Producto de diagnóstico 2D. Imagen PPI de reflectividad sobre imagen VIS 13:45 UTC. La ubicación de la ciudad de Sevilla es aproximadamente detrás de la célula marcada con el número 45.

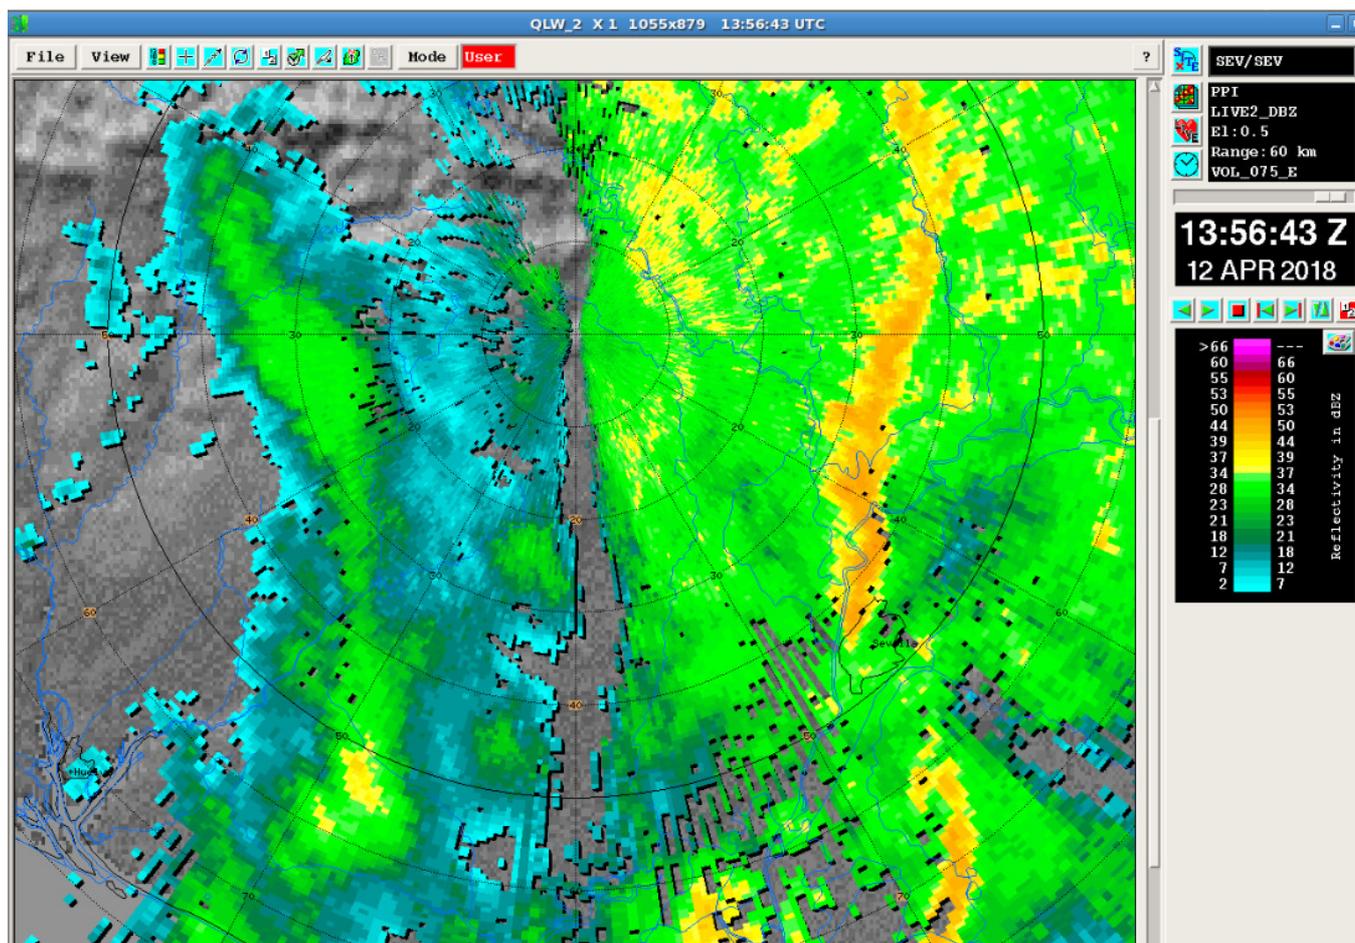
Figura 8. Radar de Sevilla, 13:57 UTC. Imagen más detallada de la línea de turbonada, con su estructura en S. La sección superior, de mayores reflectividades, roza el NW del término municipal, mientras que el extremo N del sector S (zona de menor reflectividad) progresa por el interior de la capital. El mínimo de reflectividad en el sector que atraviesa la ciudad puede explicarse en parte por el apantallamiento ocasionado por la célula al NW de la misma, que se interpone con el radar.

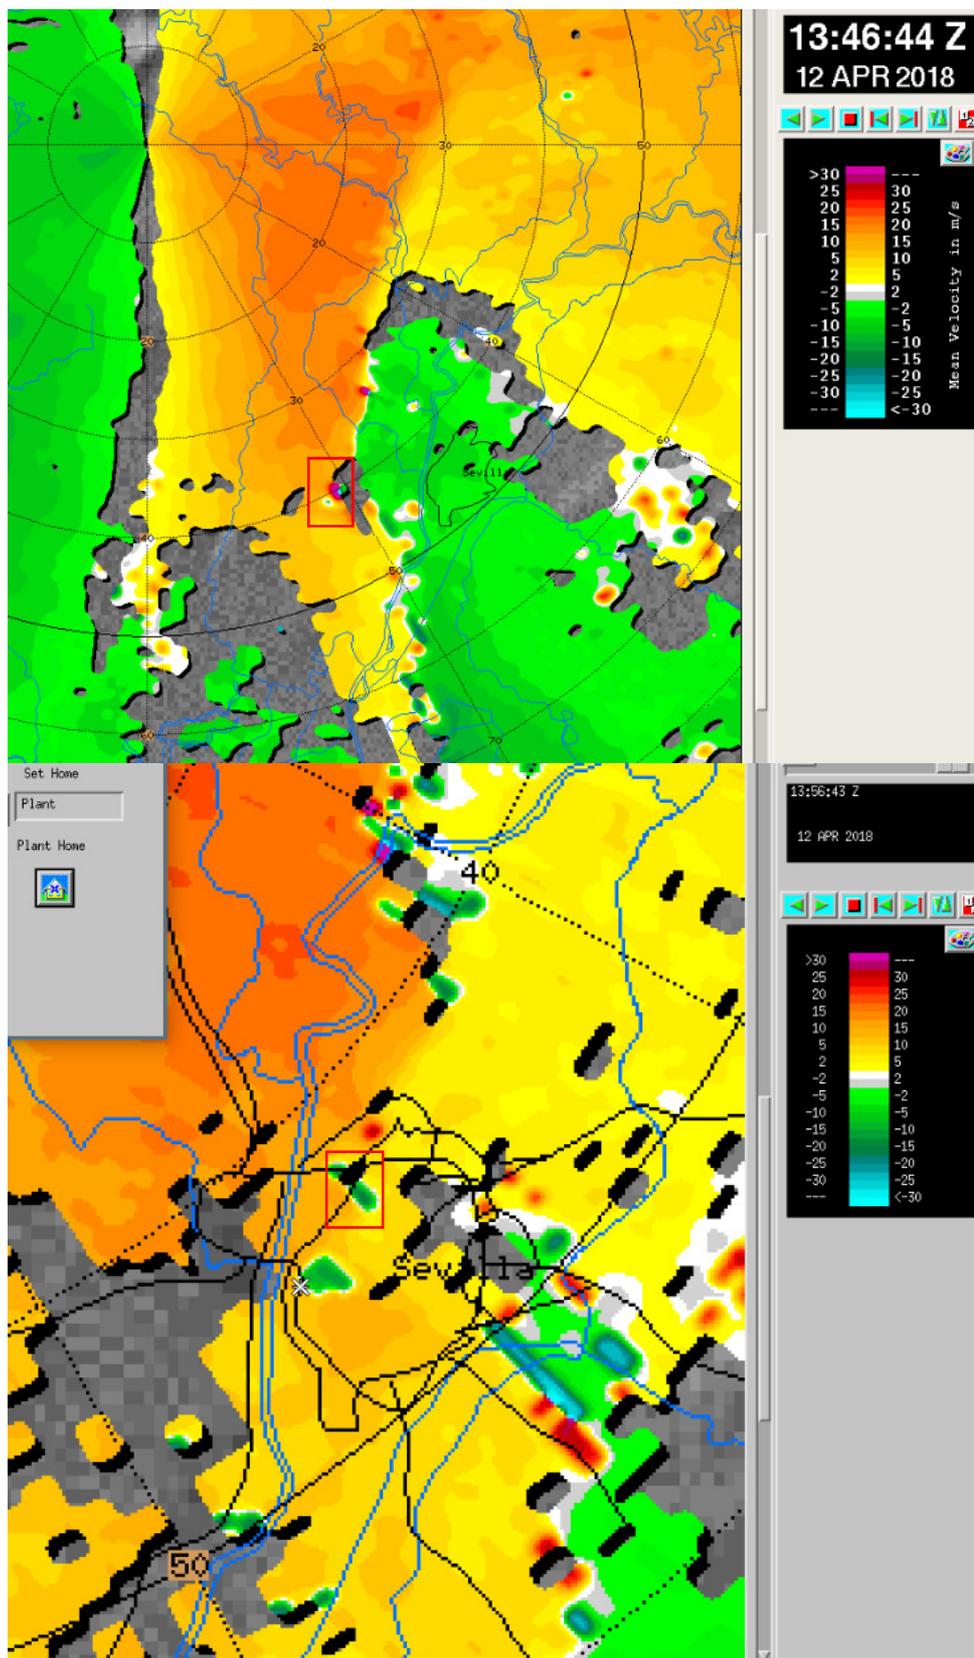
En la célula que se encuentra en el extremo sur de la rama N de la formación en S se aprecian indicios de rotación (figura 9). Es característico de estas estructuras en S esa rotación en el punto de cambio de curvatura, que puede llegar a producir tornados. Este núcleo en rotación (denominado a veces “misovórtice” o “misocyclon”, en inglés, por su escala menor que la de los mesovórtices) se desplaza desde la comarca del Aljarafe, al oeste de la ciudad, hacia el NW de la misma, alcanzando la zona donde se han registrado los mayores daños.

Figura 9. Radar de Sevilla. Viento doppler. A las 13:47 se aprecia al oeste de la ciudad un dipolo (señalado con un rectángulo rojo) de viento, indicativo de rotación en altura, que, más débilmente, se mantiene a las 13:57, cuando ha

alcanzado el NW de la ciudad (señalado con aspa) Al N del primero se aprecia otro posible “misovórtice” (en otro rectángulo rojo), no tenemos noticias de daños asociados a este último.

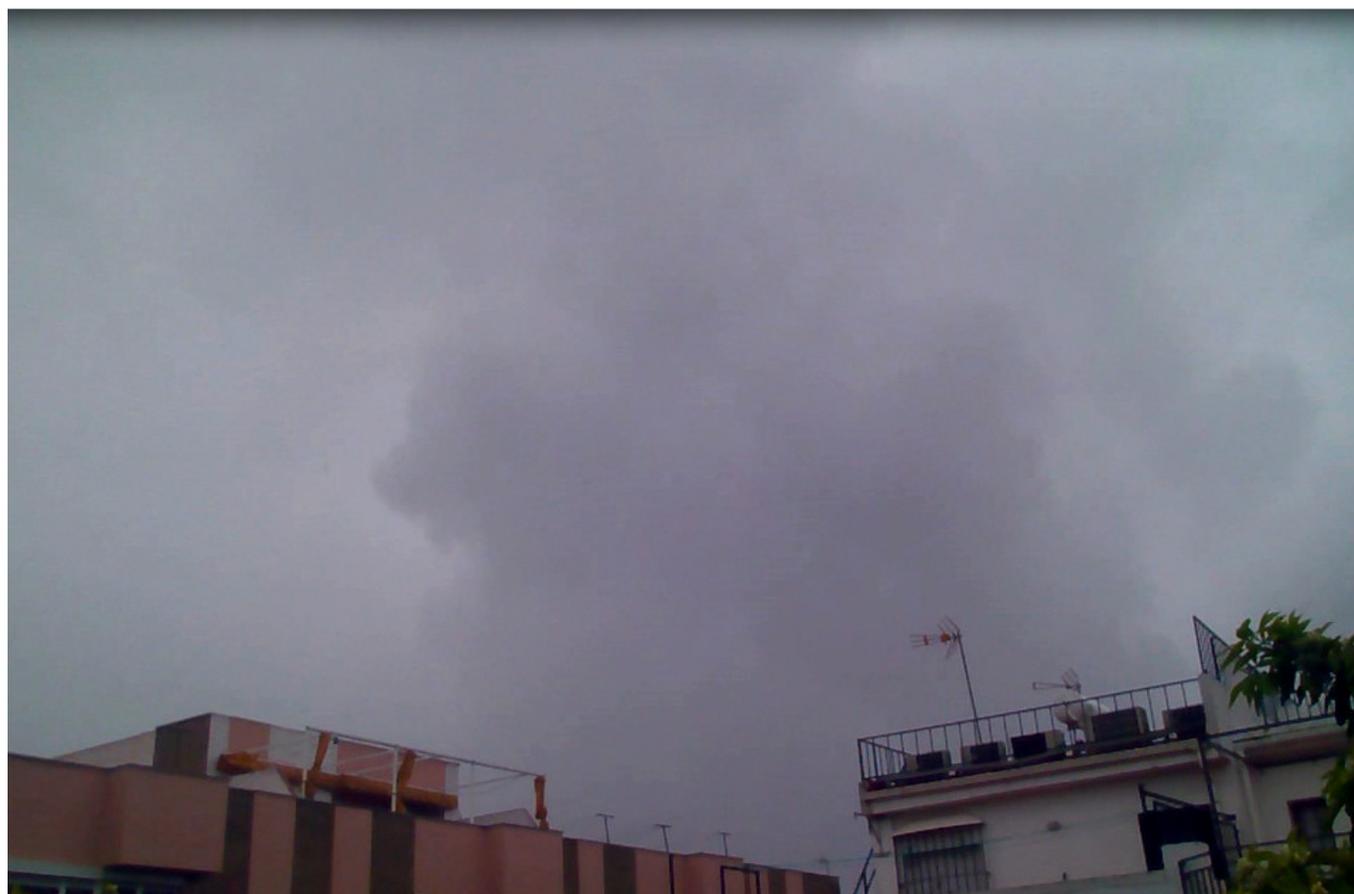
La primera pertenece a meteotriana@eltiempo Sevilla.es, está ubicada en el barrio del León de Triana, apuntando hacia el NE, es decir, hacia la zona afectada, y disponemos de una imagen cada 2 seg en el intervalo entre las 15:50 y las 16:15 h.l. Se aprecia en primer lugar un desplazamiento muy rápido de nubes bajas, seguido de un brusco cambio del rumbo de las nubes acompañado de un remolino que parece quedar debajo de las nubes y moverse muy rápidamente (fig. 13)

Figura 13. Fotograma de la webcam @eltiempo Sevilla.es sobre las 16:06 h.l.

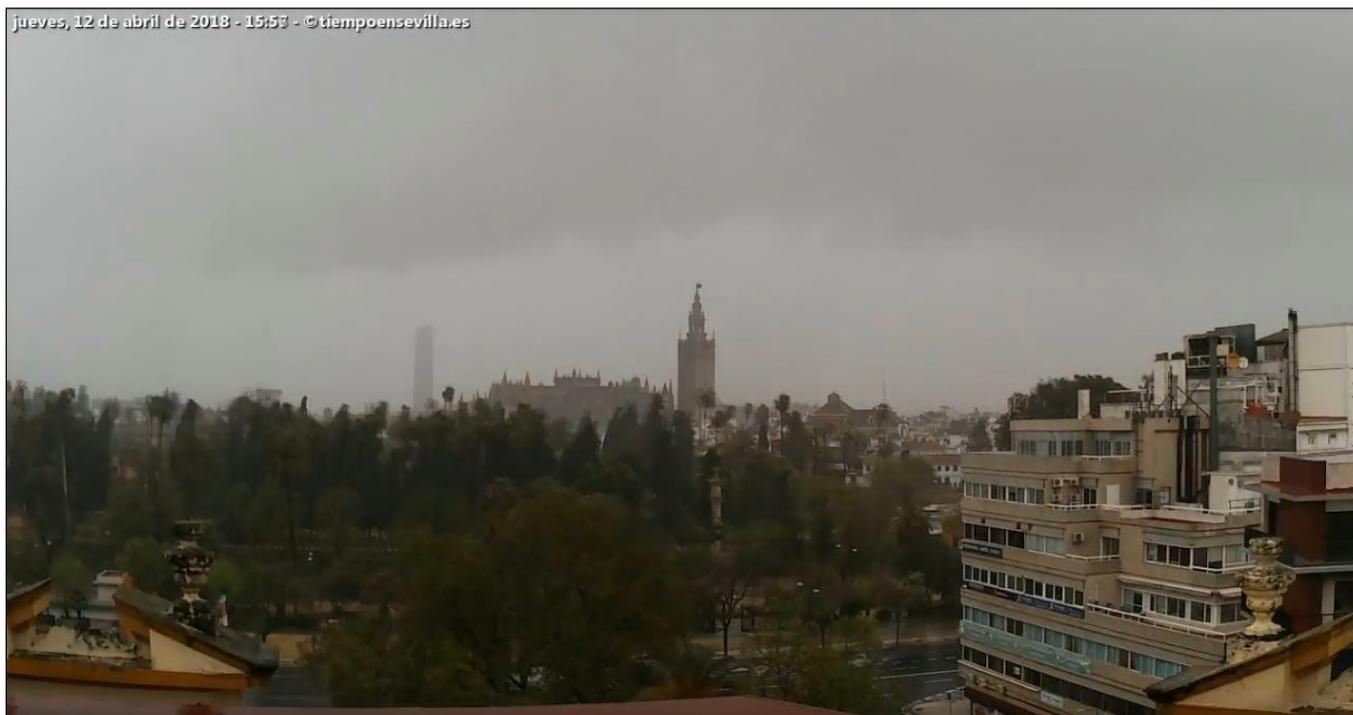
alrededor de las 13:30 h.l., y parece ir en aumento poco antes de las 16 h.l., para después mejorar súbitamente. No se aprecia en ningún momento un embudo.

Figura 13. Fotograma de la webcam @tiempoensevilla.es a las 15:57 h.l.

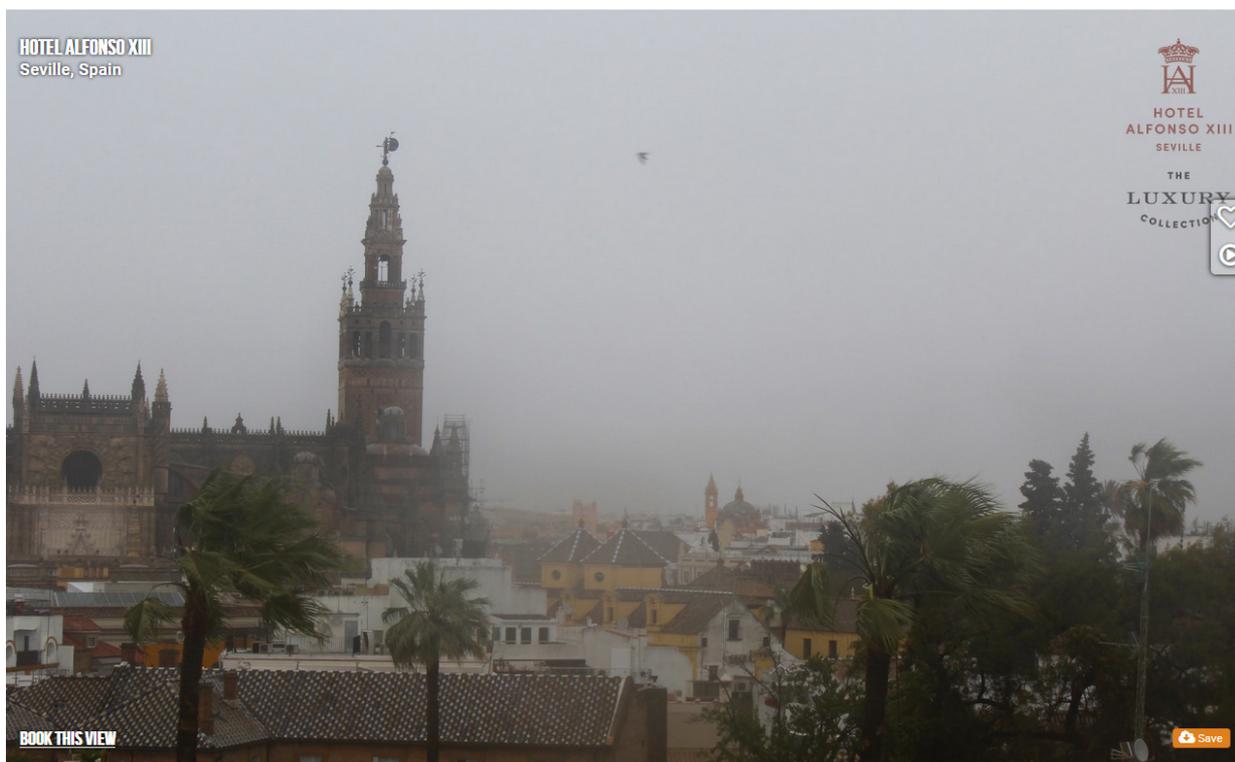
La tercera es la webcam del hotel Alfonso XIII, ubicado en la Puerta de Jerez, muy cerca de la trayectoria de los daños, y orientada hacia la misma. Esta grabación también está disponible en internet. Por desgracia, esta cámara solo facilita una imagen cada 5 minutos. Lo único relevante que hemos podido apreciar es un oscurecimiento a las 16 h.l., y alguna cosa volando en el aire (figura 13)

Figura 13. Fotograma de la webcam del Hotel Alfonso XIII a las 16 h.I.

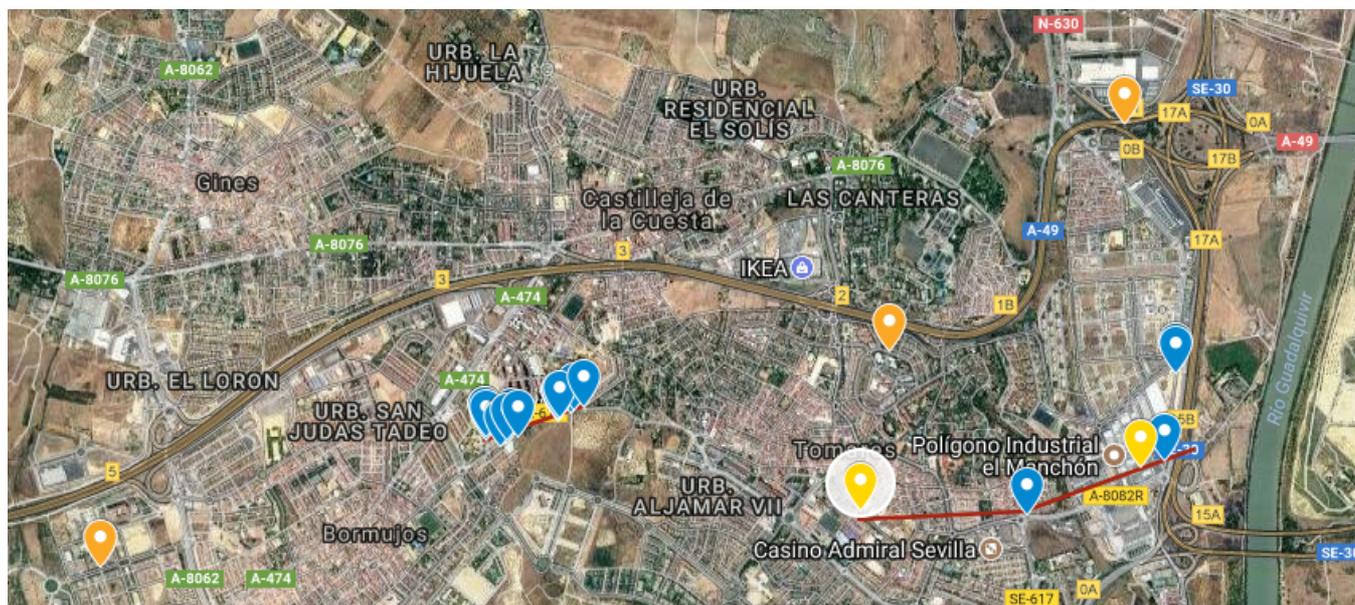
Los daños observados en Bormujos presentan una alineación similar a los de Sevilla, con una traza principal de unos 500 m de largo y unos 40 m de ancho aunque la distancia entre ambas zonas (si bien hay constancia de algunos daños, la mayoría leves, en Tomares) no permite asociarlos claramente a un mismo fenómeno.

Figura 2. Vista detallada de las incidencias conocidas en el Aljarafe

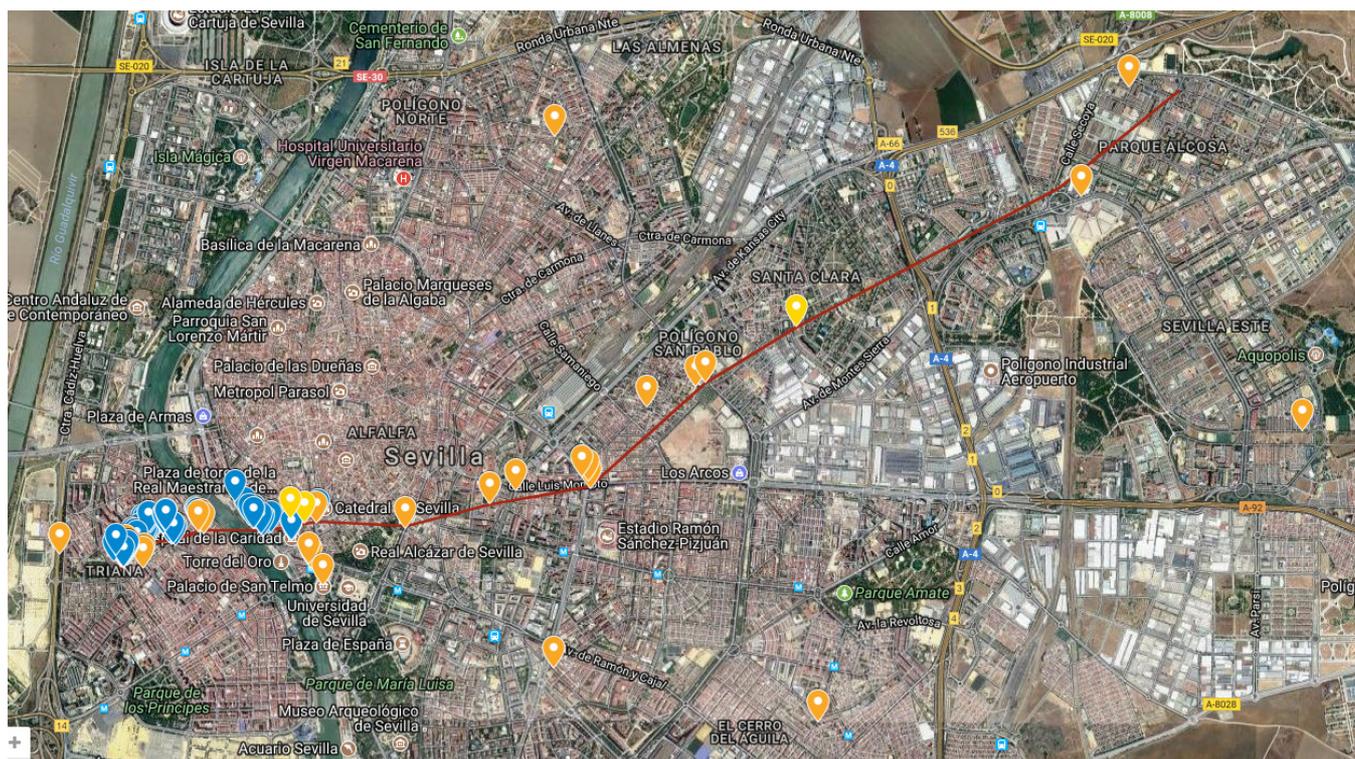
La visita a la zona de Triana y centro ciudad permite identificar daños en una franja de hasta 100 m de ancho y 1,5 km de largo. Los datos de incidencias en el resto de la ciudad son en general más leves y dispersos, aunque se puede distinguir una franja donde los daños se concentran más, con una longitud de más de 5 km, incluso de 8 km si se consideran los daños en el extremo noreste de la ciudad, aproximadamente alineados con la franja citada. Las direcciones de caída en el área inspeccionada oscilan entre el noreste y el noroeste. Las características de la traza de los daños, lineal más que extendida en un área más amplia, invita a descartar tanto que se deban al pico de viento al paso de la línea convectiva como que se trate de un reventón. La traza corta en diagonal la malla de calles de Triana, mientras un reventón se habría propagado de una forma más amplia y dispersa. La afectación de San Jacinto, a mitad de la calle, pero no al final, junto al río, ni al principio, junto a la Ronda de Triana, es muy indicativa al respecto, y lo mismo podría decirse del Paseo de Colón. También el gran árbol derribado en la trasera del polideportivo, con edificios cerrándolo por el sur y oeste, no habría sido afectado por una fuerte corriente junto a la superficie, como sería el caso de un reventón. Las rachas máximas del orden de 70 km/h medidas en distintos puntos de la ciudad, no justifican los efectos observados.

Aplicando la escala mejorada de Fujita, la mayor parte de los daños observados sugieren una intensidad de EF0, aunque los más graves en plaza del Zurraque y calle Valladares probablemente implican una intensidad de EF1.

Figura 3. Vista detallada de las incidencias conocidas en Sevilla capital
