## Informe preliminar sobre la posibilidad de ocurrencia de tornado en el municipio de Aguilar de la Frontera el 12 de abril de 2018

Delia Gutiérrez Rubio

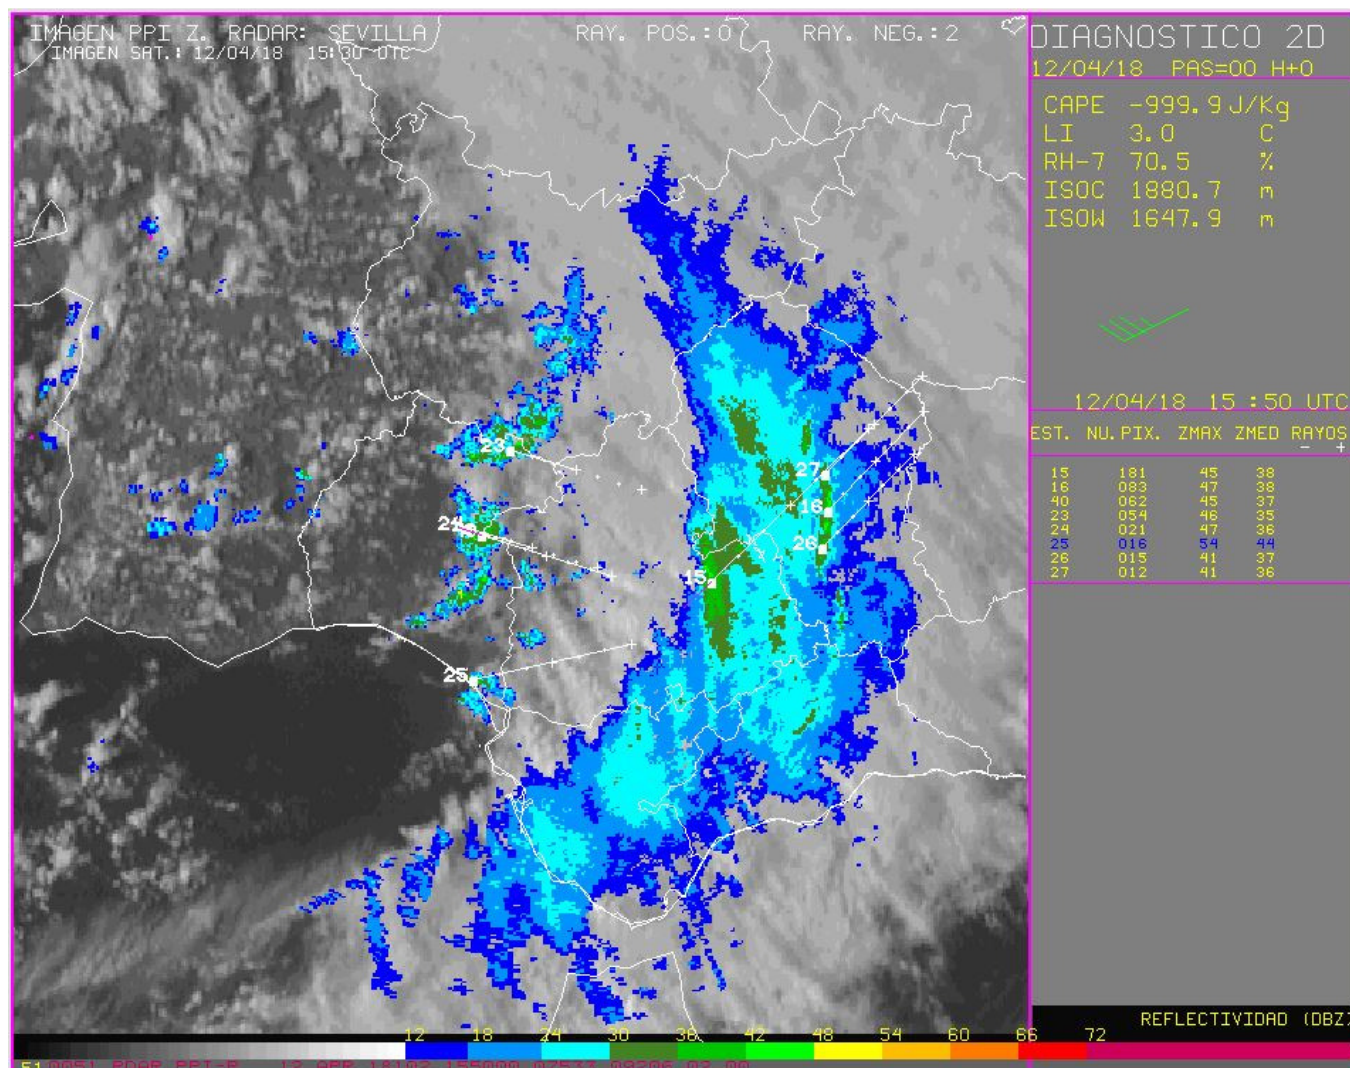
En las imágenes radar de reflectividad se observa (fig. 7 y 8) a las 15:50 UTC una zona amplia de ecos de precipitación que corresponde al frente, en la que se encuentra embebida una estructura lineal con ecos más intensos, una línea de turbonada –la misma que previamente había barrido la provincia de Sevilla dando lugar a incidencias importantes en la capital-, que aún muestra cierta curvatura en S. Aguilar se encuentra aproximadamente ubicado en el extremo N de la rama sur de dicha estructura -de reflectividades menos altas-. La lejanía del radar no permite disponer de datos de viento doppler.

Figura 7. 15:50 UTC Radar de Sevilla. Producto de diagnóstico 2D. Imagen PPI de reflectividad sobre imagen VIS 15:30 UTC. Las células marcadas con los números 27, 16 y 26 corresponden a la rama norte de la línea de turbonada. Aguilar se encuentra aproximadamente ubicado en el extremo N de la rama sur -de reflectividades menos altas-. Aunque la curvatura de la línea ya es menos notable, aún se vislumbra la estructura en S que forman ambas ramas.

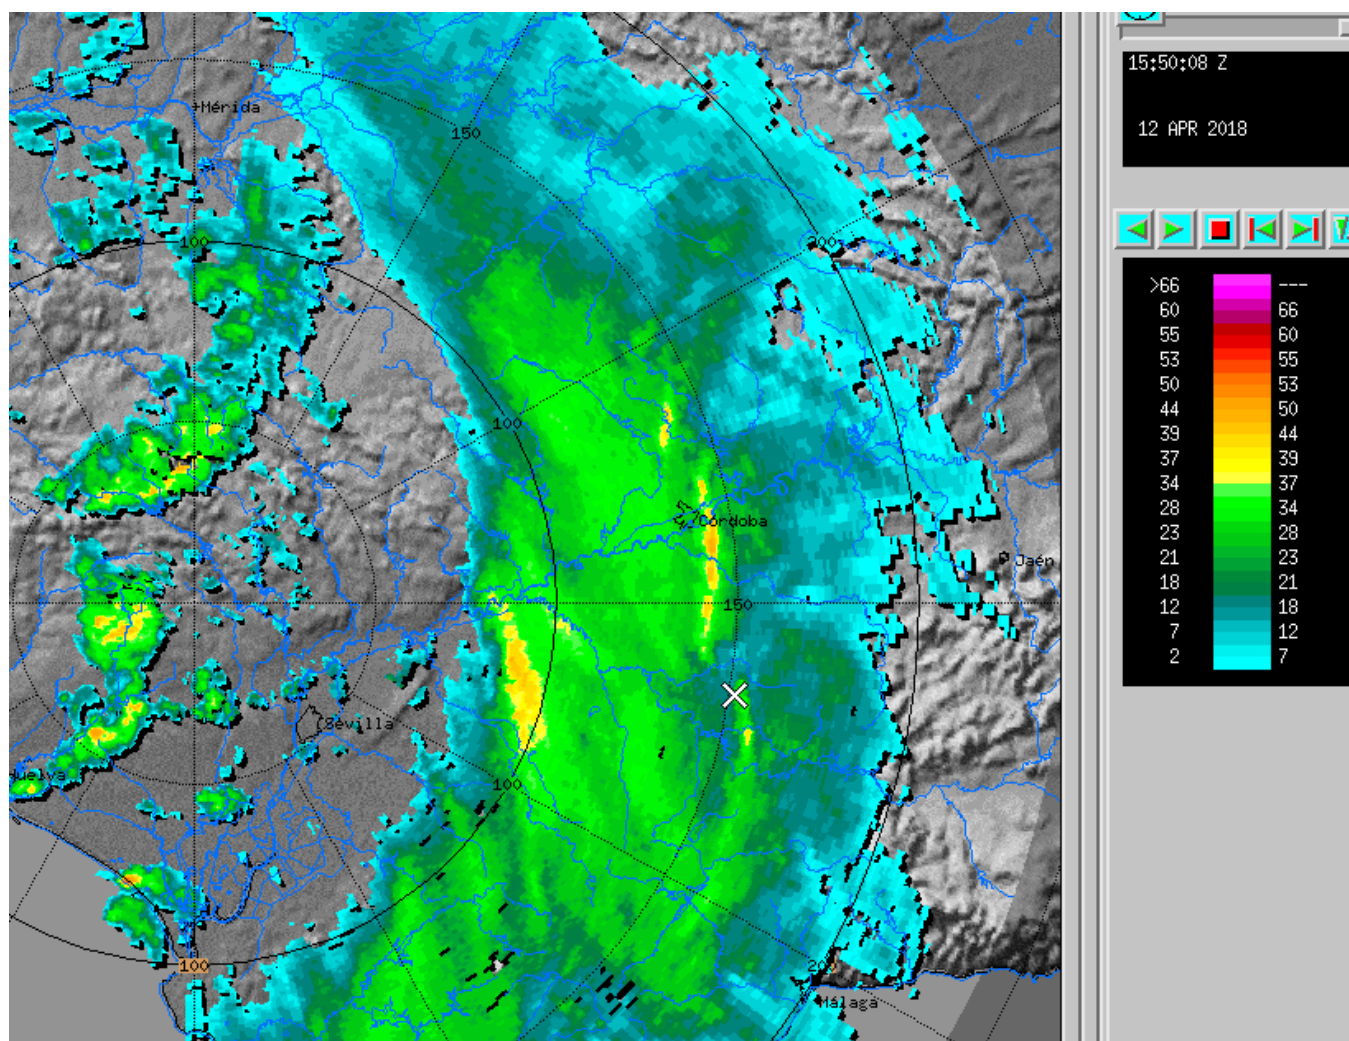
**Figura 8. Radar de Sevilla, 15:50 UTC. Imagen más detallada del PPI de elevación más baja, donde se aprecia la línea de turbonada, que aún mantiene cierta estructura en S. La situación aproximada de Aguilar se marca con un aspa.**

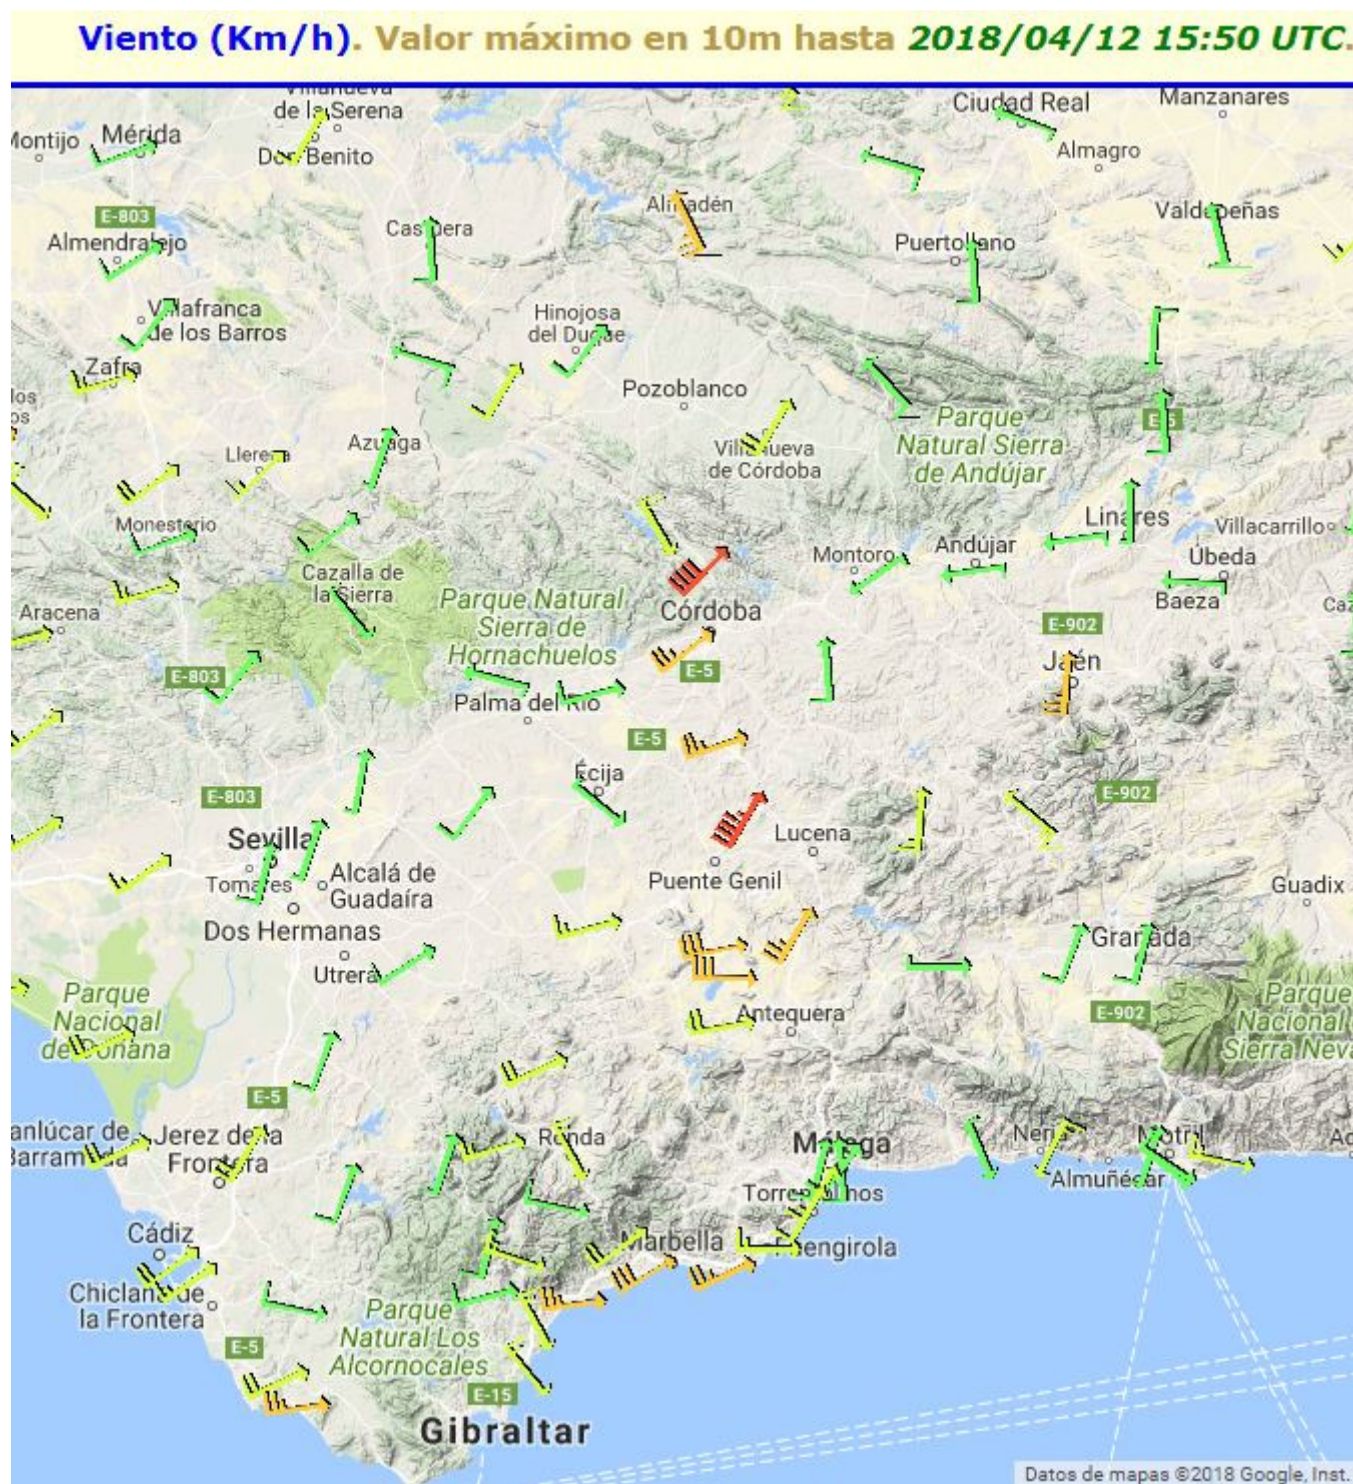
**Figura 9. Racha máxima en los 10 minutos previos a las 15:50 UTC en estaciones del S peninsular**

Los datos sinópticos muestran (figura 9) un entorno de vientos intensos del SW al paso del frente, y un descenso en la intensidad, así como mayor variabilidad en el rumbo -que sigue siendo no obstante mayoritariamente del SW- tras su paso. Se registran en torno a las 16 UTC ráfagas de particular intensidad al paso de la línea de turbonada en una serie de estaciones alineadas de N a S, mayoritariamente en la provincia de Córdoba. Destacan las rachas máximas en las estaciones de Córdoba Emacsa (en Córdoba capital) y Aguilar (Laguna Zóñar, a escasos 4 km de la población), ambas de 87,5 km/h, de 202º a las 16:00 UTC la primera y de 207º a las 15:50 la segunda. En todos los casos se aprecia un patrón típico de frente de racha: descenso brusco de la temperatura -y, en mayor o menor medida, de la humedad-, giro brusco del viento y -en el caso en el que hay registro de esta variable- aumento de la presión.

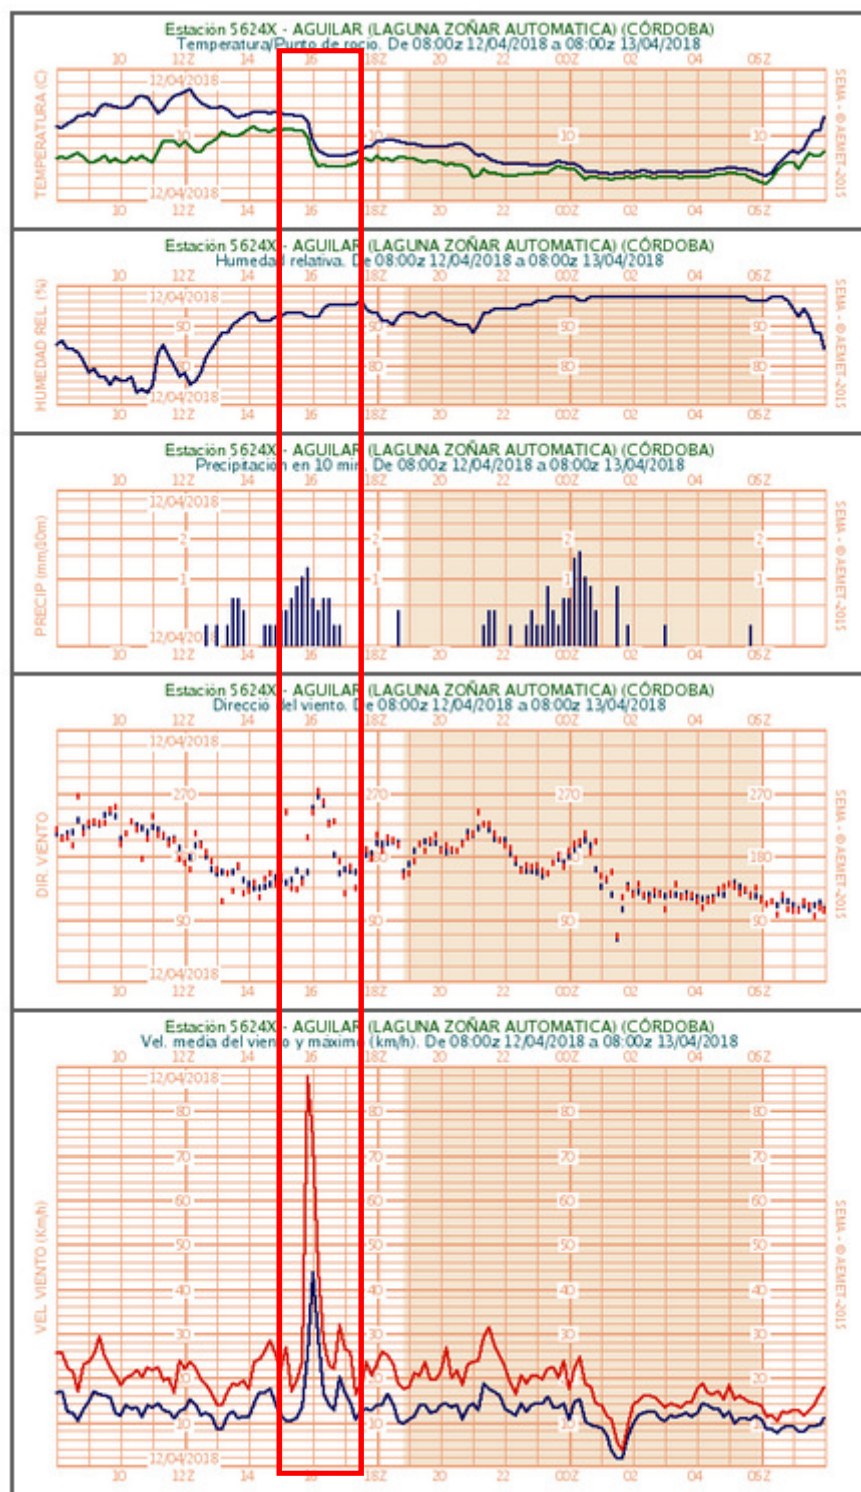
Figura 10. Gráficas de la EMA Aguilar Laguna Zóñar, ubicada a unos 4 km al SW de la población

En concreto, la estación ubicada en la laguna Zóñar, a 4 km escasos al SW de la población, registra (figura 10) a las 16:50 UTC una ráfaga de SSW de 87,5 km/h asociada a un brusco cambio del rumbo al W (que posteriormente vuelve a la pauta anterior a la racha) y de precipitación, así como de un descenso de unos 3 grados en la temperatura y de un mínimo descenso en la humedad, todo ello característico de un frente de racha.

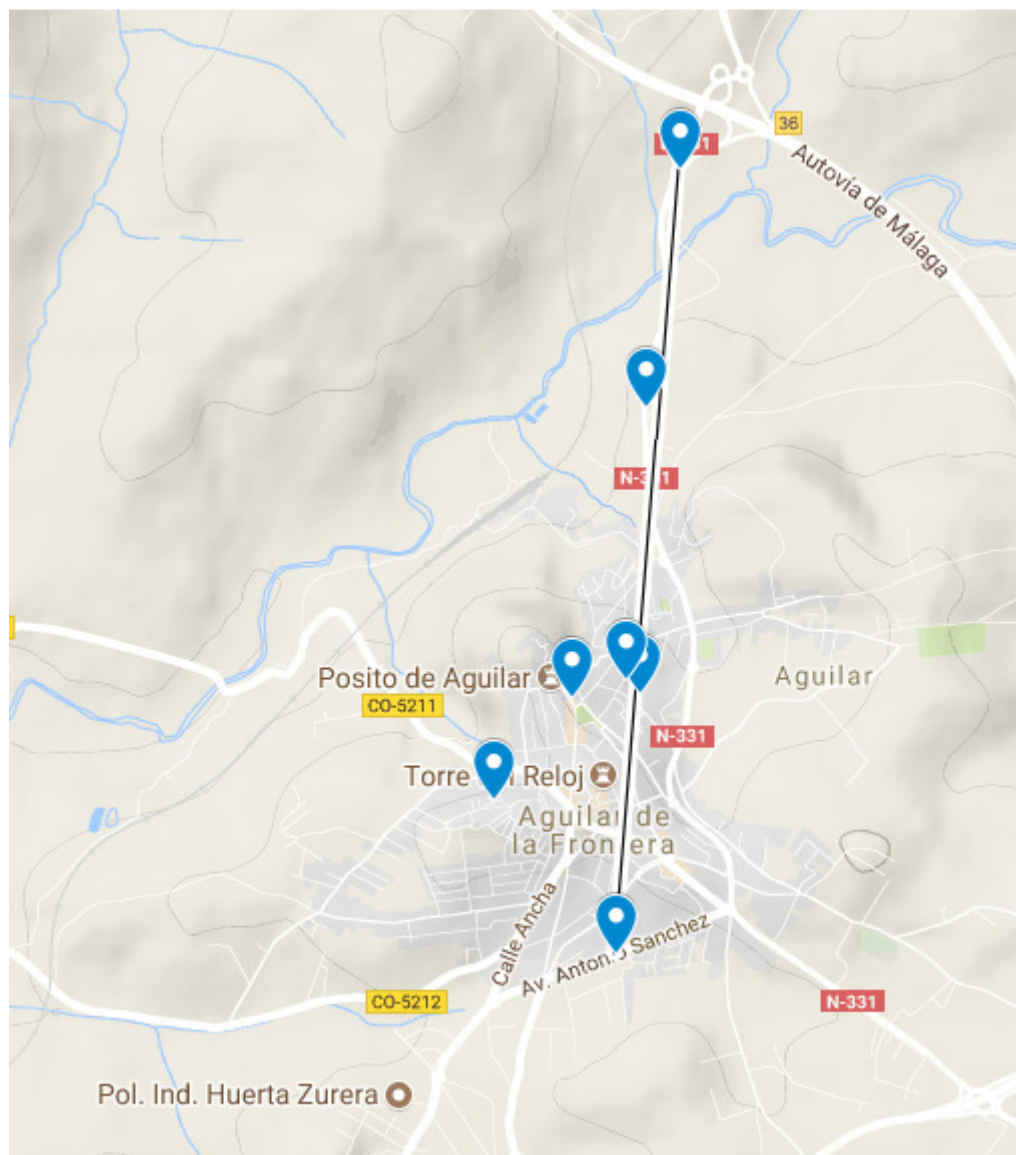
**Figura 11. Ubicación aproximada de los daños identificados**

Las noticias en la prensa digital hablan de derribo de antenas de televisión, vuelo de persianas y de tapaderas de depósitos y caída de ramas de árboles. Esta información coincide con la reportada en la inspección del CCS. Así mismo, fuentes del ayuntamiento nos confirman que no tienen noticias de ningún otro daño en el término municipal.

Los daños son leves y dispersos y se encuentran ubicados en una franja de unos 3 km de largo y una anchura máxima de unos 500 m (figura 11), con una orientación que prácticamente coincide con el rumbo de 207º de la racha máxima medida en la estación cercana. La magnitud de los daños quedaría encuadrada en la categoría T1 de la escala Torro y, a lo sumo, el extremo inferior de la categoría EF0.
