## Informe preliminar sobre la posibilidad de ocurrencia de tornado en Cádiz el 15 de abril de 2020

Juan de Dios Soriano Romero  
Delia Gutiérrez Rubio

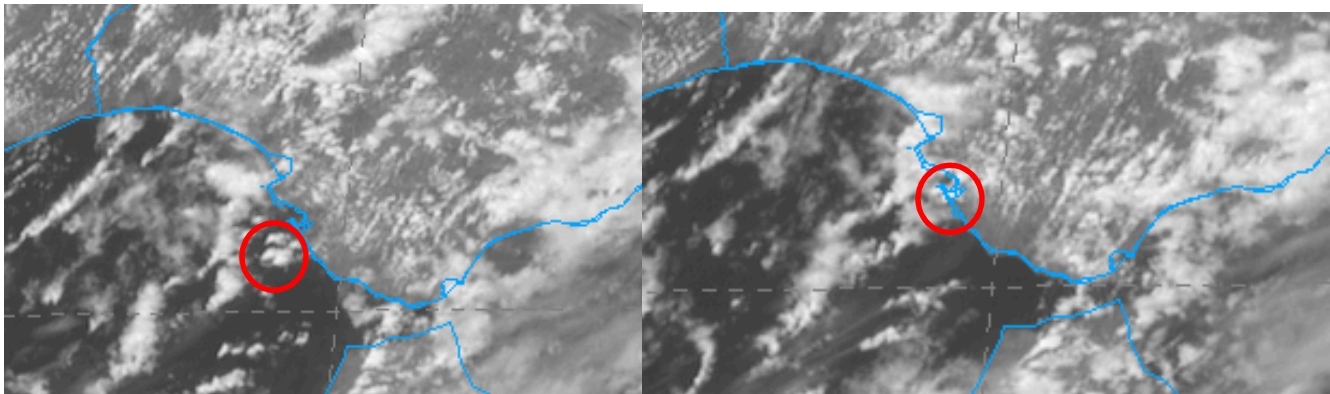
**Figura 6. Meteosat-11, Canal HRVIS. Izquierda, imagen de las 1215 UTC, Derecha, imagen de las 1245 UTC. Se marca con un círculo rojo la célula probablemente responsable del fenómeno**

En las imágenes de satélite se observa el desarrollo de líneas de nubosidad convectiva a partir de media mañana en la zona del golfo de Cádiz. Los desarrollos son más bien someros, llegando escasamente hasta los 4 ó 5 km de altura. A las 12:15 se observa ya en las imágenes del canal HRV de METEOSAT (fig. 6) una pequeña célula que se desplazará hacia el NNE, pasando por la zona del episodio a las 1300 UTC aproximadamente.

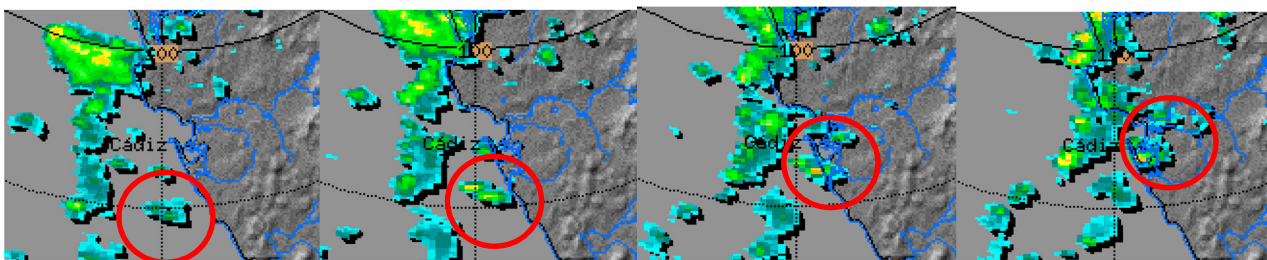
**Figura 7. Radar de Sevilla. PPI de reflectividad, elevación 0.5°. Imágenes de las 1230, 1240, 1250 y 1300 UTC. Se marca con un círculo rojo la célula probablemente responsable del fenómeno**

Las imágenes del radar de Sevilla (fig. 7) muestran también la existencia de dicha célula, independiente de la línea convectiva posterior, formada ya desde las 1230 UTC al menos. La lejanía al radar, la insuficiente resolución de las imágenes para el tamaño de la célula, el escaso desarrollo vertical y el posible apantallamiento, impiden apreciar claramente posibles estructuras que pudieran denotar organización en dicha célula, aunque en modo alguno descartan su existencia. De hecho, imágenes como éstas aparecen asociadas a tornados en Andalucía Occidental con cierta frecuencia. La zona queda fuera del alcance de los productos de viento radial, lo que impide explorar posibles estructuras rotatorias en la célula objeto de estudio.

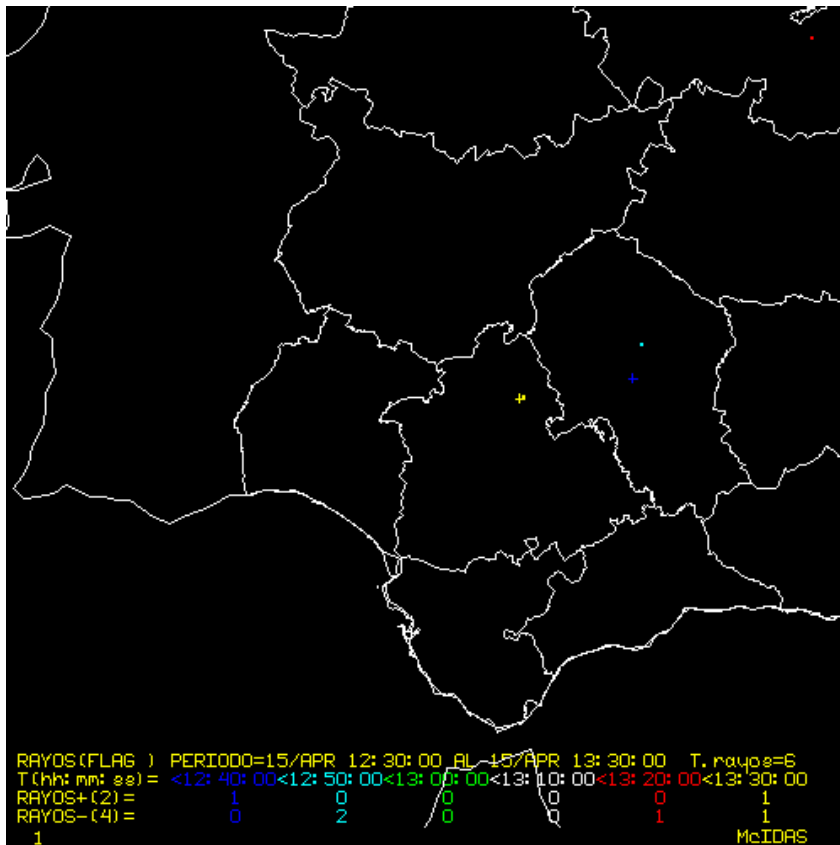
No se produjeron descargas eléctricas al paso de la célula convectiva (figura 8), lo que es lógico, dado el escaso desarrollo vertical de la misma y, por otro lado, no es infrecuente en otros episodios de tornados en la zona objeto de estudio.

**Figura 8. Descargas eléctricas nube-tierra detectadas en la red de AEMET entre las 1230 y las 1330UTC**

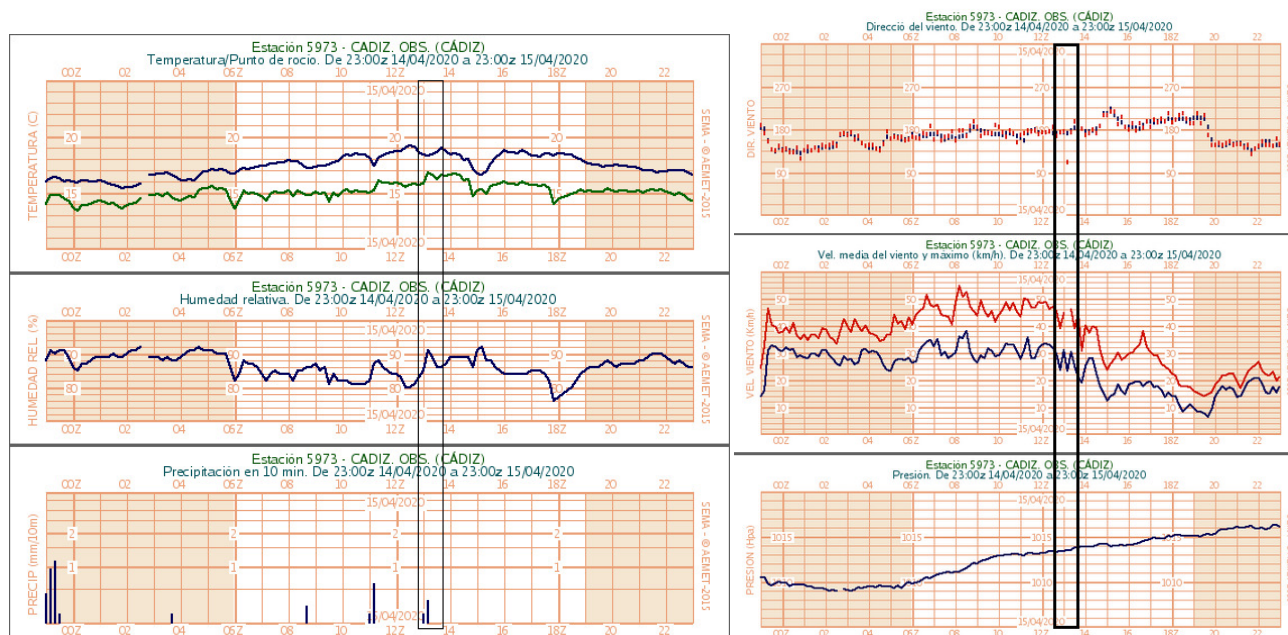
**Figura 9. Registros del día 15/04/2020 de la estación de AEMET ubicada en el puerto deportivo de Cádiz, a escasos metros del paso del centro del remolino**

Según el testimonio del observador de AEMET, el ciclón pasó por el puerto deportivo sobre las 15:05 h.l. La estación de AEMET ubicada en el puerto, a pocos metros del paso del centro del ciclón, es una SEAC de la red mesoescalar (RENOMS). Los registros en torno a esa hora muestran una precipitación débil justo antes de ese momento. Según nos informa el observador, el paso de la tromba arrancó la garita y rompió el cable de conexión al pluviómetro, motivo por el que no hay ningún registro de precipitación a partir del momento en que pasó, pese a que sí volvió a llover avanzada la tarde. En cuanto al registro de viento, venía soplando de rumbo sur desde varias horas antes, y el rumbo medio se mantiene casi constante a su paso y con posterioridad. La velocidad venía siendo en las horas previas de unos 30 km/h, con rachas entre 40 y 50 km/h. Al paso del ciclón se ha registrado una racha máxima de 138,6 km/h, con rumbo de 112°, registrada a las 13:04 UTC (lo que nos permite afirmar que esa es la hora exacta de paso del ciclón por el observatorio), que no ha quedado reflejada en el gráfico, pero sí ha sido validada y grabada en la BNDC. Este registro quedaría en el límite inferior de la categoría EF1. Por lo que se refiere al registro de presión, la resolución del sensor de presión es de décimas, sin embargo, solo registra un dato cada 10 minutos, de la presión promediada en los diez minutos anteriores, motivo por el que no llega a reflejarse el fenómeno en la gráfica. Sin embargo, el barógrafo tradicional sí ha registrado una caída instantánea de unos 6 hPa, como se aprecia en la figura 10 (fotografía que nos ha enviado el observador)

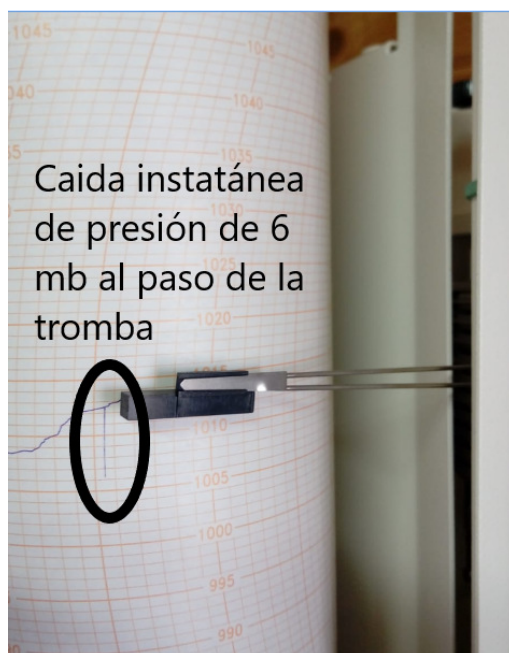
**Figura 10.** Registro de presión en el barógrafo tradicional del observatorio de Cádiz, donde se aprecia la caída instantánea de la presión al paso de la tromba.

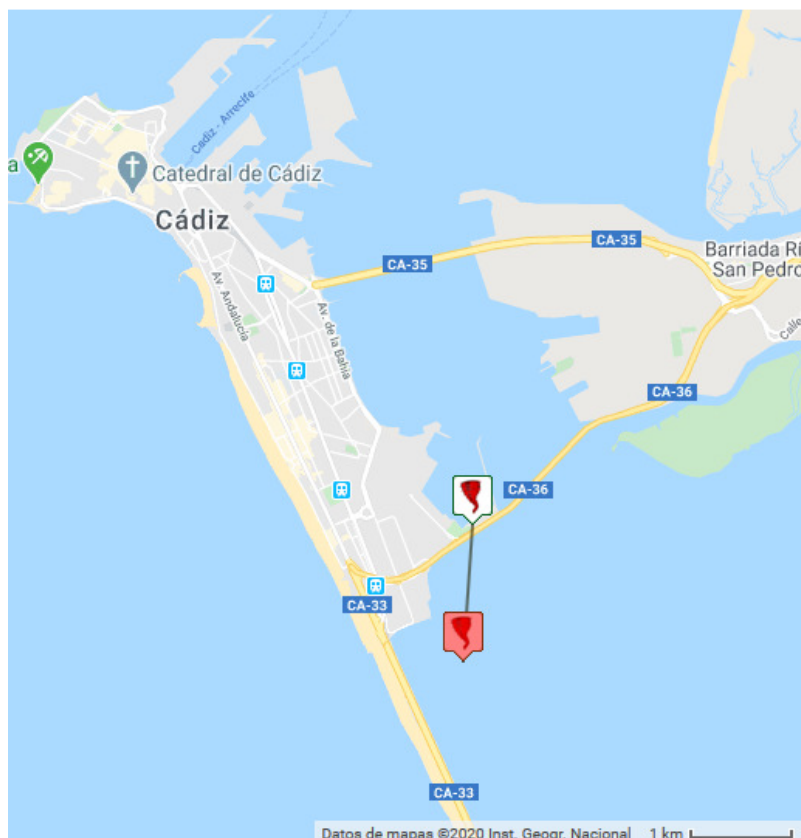
**Anexo: En fondo rojo, ubicación de la tromba reportada en Sinobas por el usuario DiegoPA, que la observó y fotografió en torno a las 15 h desde el sur de la ciudad de Cádiz. En fondo blanco, posición de la tromba a las 15:04 h.l., cuando barrió el puerto deportivo**
