Informe preliminar sobre la posibilidad de ocurrencia de tornados en Cádiz, Jerez de la Frontera y El Puerto de Santa María en la noche del 06 al 7 de noviembre de 2020

Juan de Dios Soriano Romero
Delia Gutiérrez Rubio

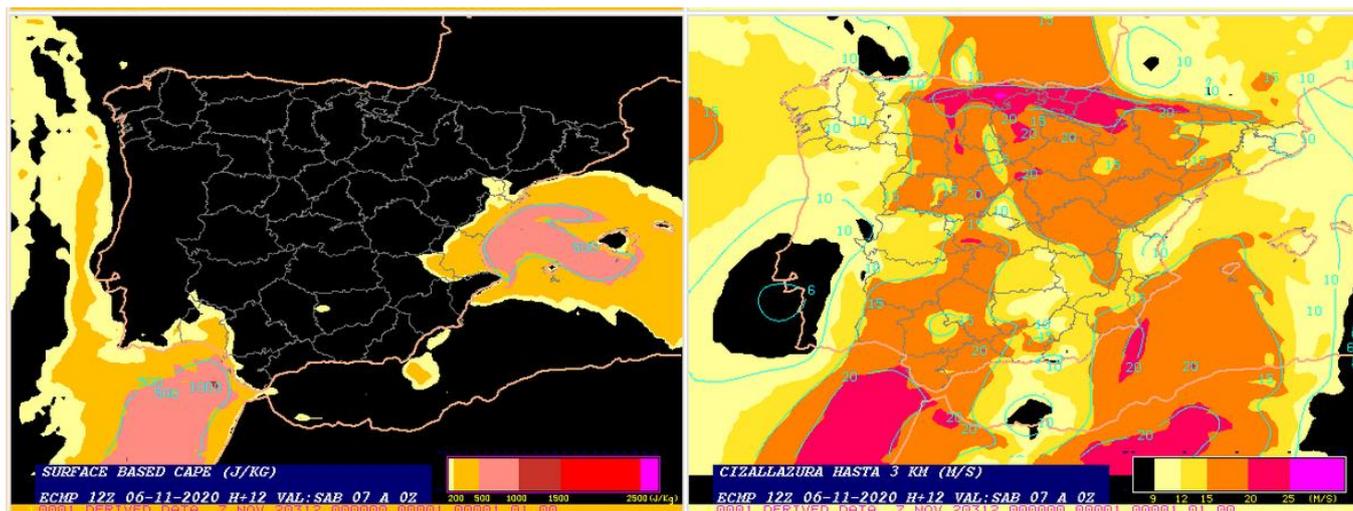
Figura 2. CAPE basado en superficie (izda) y cizalladura vertical de viento en los 3 km inferiores (dcha). Previsión para las 00 UTC del día 7. Modelo HRES-IFS (con resolución de 0,125°), pasada de las 12 UTC del día 6

Tal como muestra la figura 2, la situación a las 00 UTC en la costa de Cádiz y zonas cercanas presenta características típicamente favorables para el desarrollo de vórtices y/o vientos convectivos: baja CAPE y elevada cizalladura (HSLC).

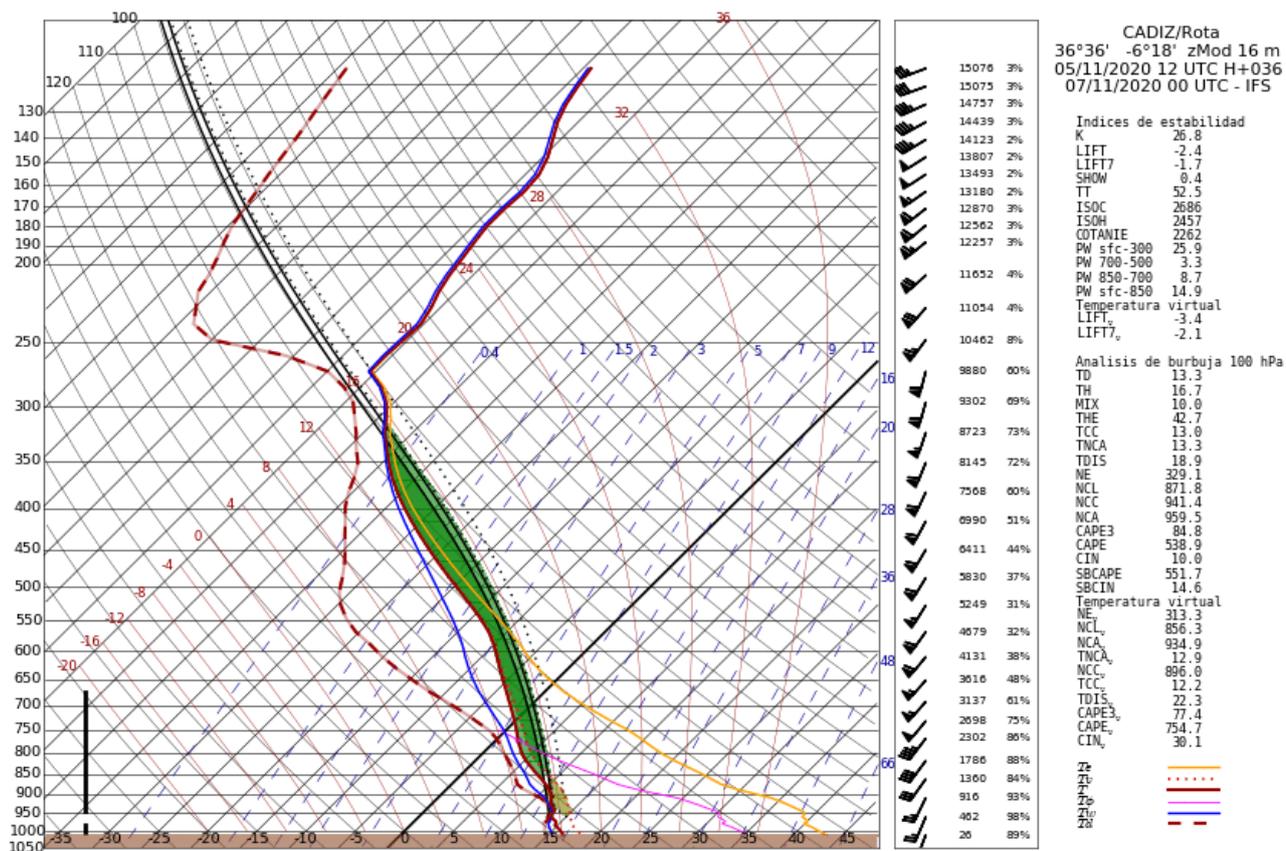
Figura 3. Sondeo previsto en Rota a las 00 UTC del día 7. Modelo HRES-IFS, pasada de las 12 UTC del día 5.

El perfil vertical, tal como se aprecia en la figura 3, era inestable desde niveles bajos hasta casi la tropopausa, pero en general seco, salvo en una delgada capa superficial. Estas condiciones podrían favorecer la ocurrencia de rachas convectivas y reventones húmedos.

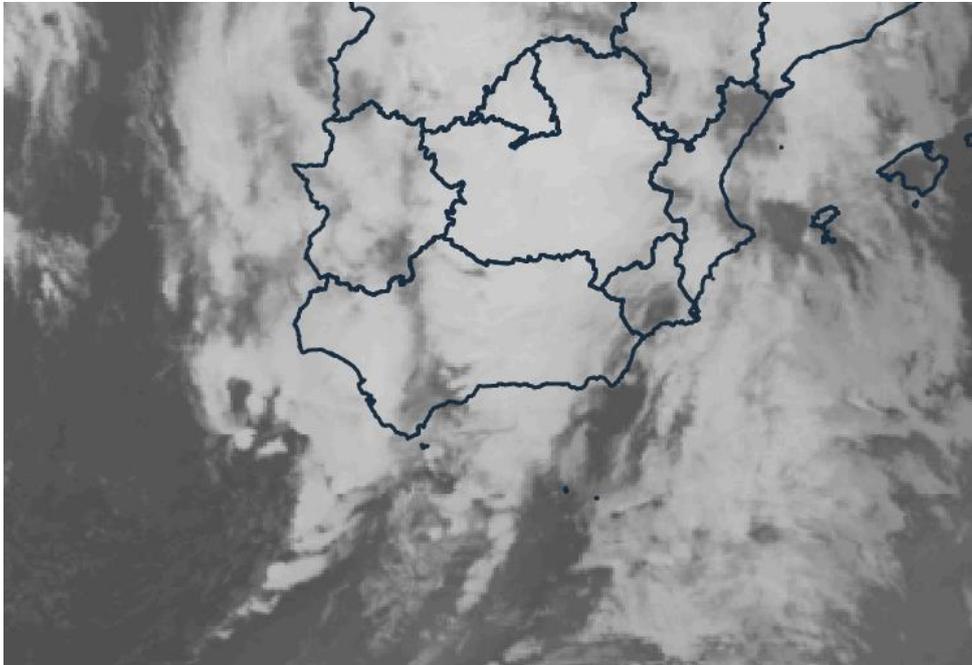
Figura 4. Imagen canal IR10.8 de Meteosat 10 el día 7 a las 00 UTC.

Las imágenes de satélite de las 00 UTC (fig. 4) muestran una banda nubosa activa penetrando por el suroeste peninsular. El carácter convectivo de dicha banda se aprecia claramente tanto en la prolongación de la banda hacia el sur como en el recurvamiento espiral hacia el centro de la baja hacia el noroeste.

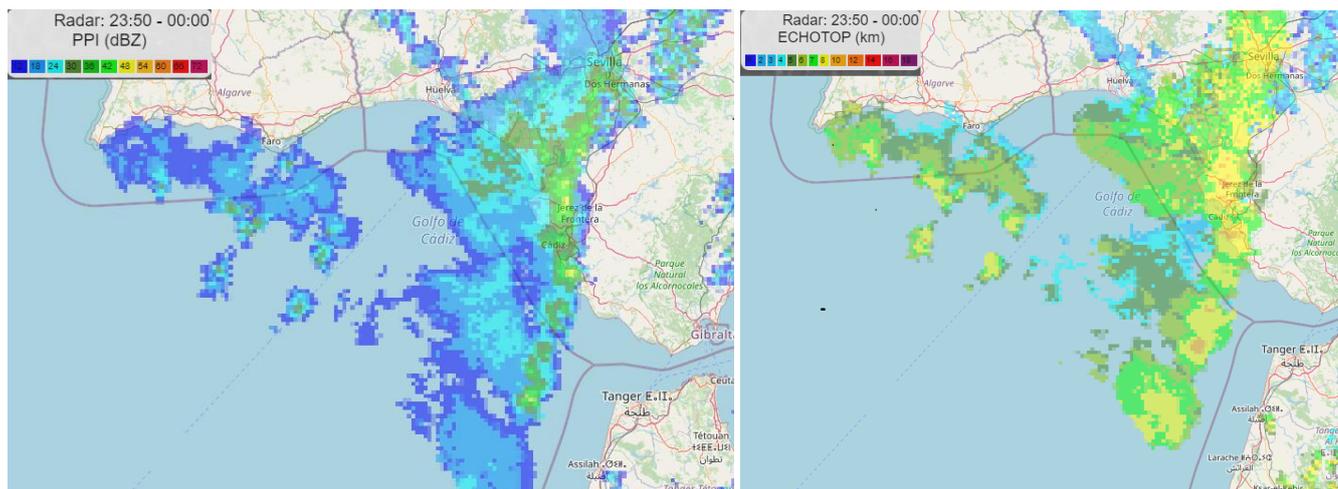
Por su parte, las imágenes del radar de Sevilla (figura 5) muestran a la misma hora una línea convectiva en forma de S con estructura de máximos y mínimos de reflectividad alternándose a lo largo de la línea. El gradiente de reflectividad es muy marcado en la parte delantera de la línea. La imagen de ECHOTOP muestra topos con alturas superiores a los 10 km. Los máximos de reflectividad son superiores a 50 dBz en algunos puntos. Por detrás de la línea de máximos se extiende una zona más ancha con precipitación estratiforme. Se produce una cantidad significativa de descargas al paso de la línea de reflectividad realzada (fig. 6). El tamaño, estructura y características de la banda permiten identificarla como un sistema convectivo cuasilineal (QLCS en la literatura), a veces denominado también como *línea de turbonada*. En el seno de dichas líneas se pueden formar tornados, así como producirse rachas de viento muy fuertes asociadas a las descendencias traseras de la línea, o vientos realzados por la formación de vórtices de tamaño mayor al de un tornado, preferentemente en los mínimos de reflectividad. Dada la lejanía al radar de Sevilla, no se dispone de imágenes de viento radial.

Figura 5. Radar de Sevilla. Elevación 0.5°. Izquierda, imagen PPI de reflectividad de las 00:00 UTC del día 7. Derecha, imagen ECHOTOP de la misma hora.

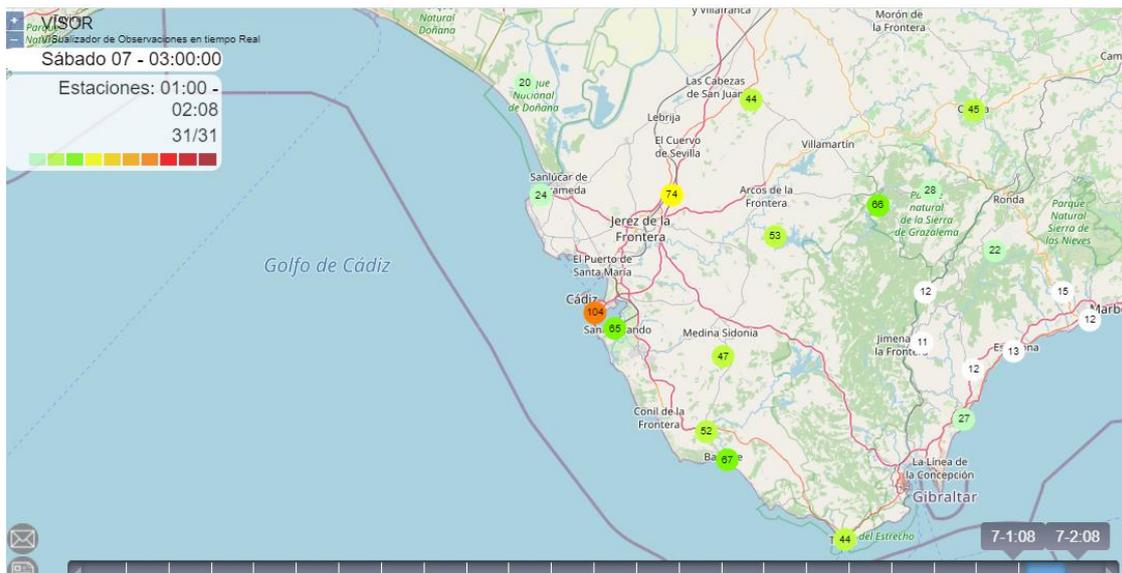
A paso de la línea convectiva, a partir de las 00 UTC del día 7, se registran rachas de viento del orden de 60 o 70 km/h en los alrededores de la Bahía de Cádiz (fig.7). El máximo valor supera los 100 km/h, precisamente en la estación de Cádiz, sita en el puerto deportivo Elcano, uno de los lugares donde se producen daños.

Figura 7. Rachas m ximas en el entorno de C diz entre las 23 UTC del d a 6 y las 02 UTC del d a 7

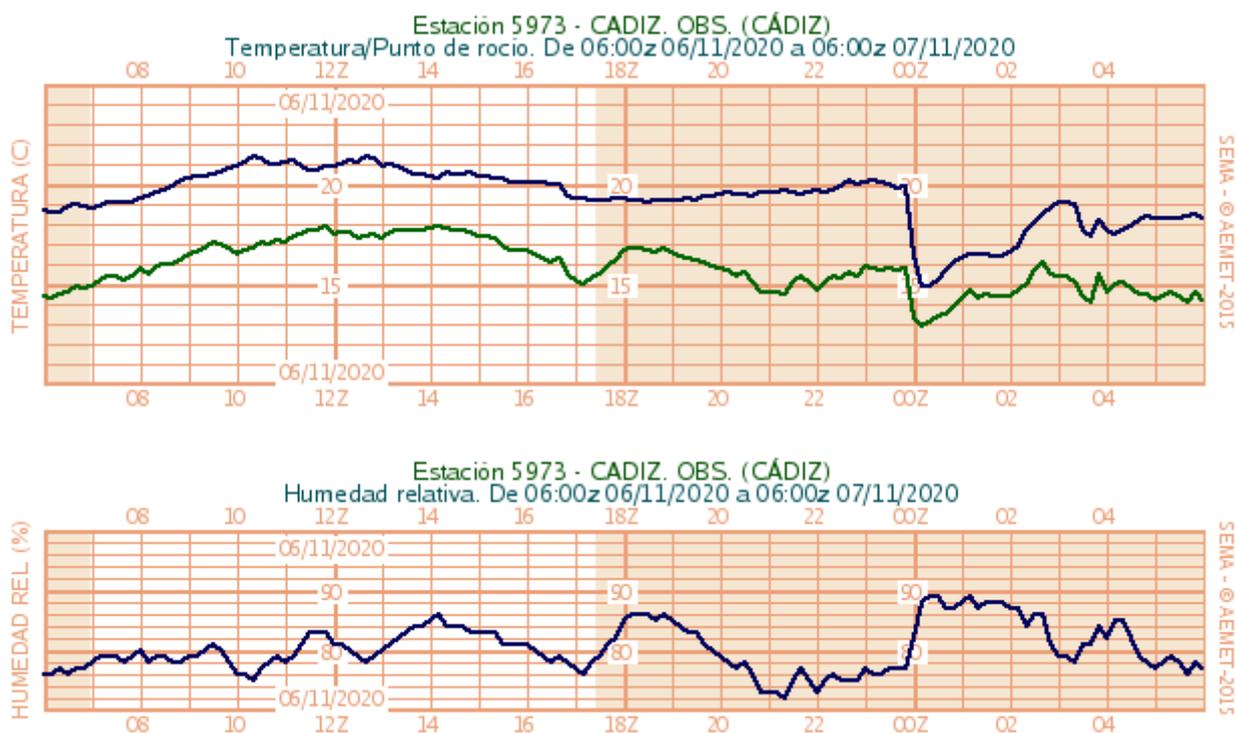
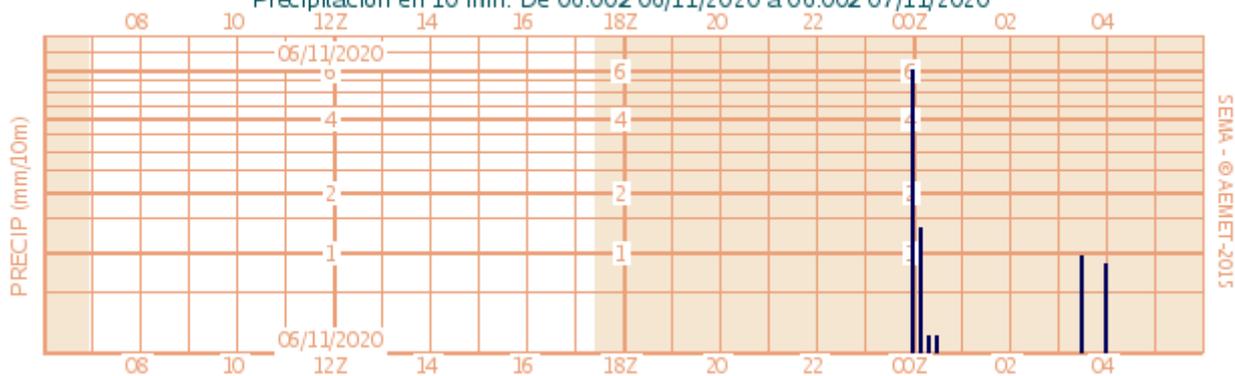
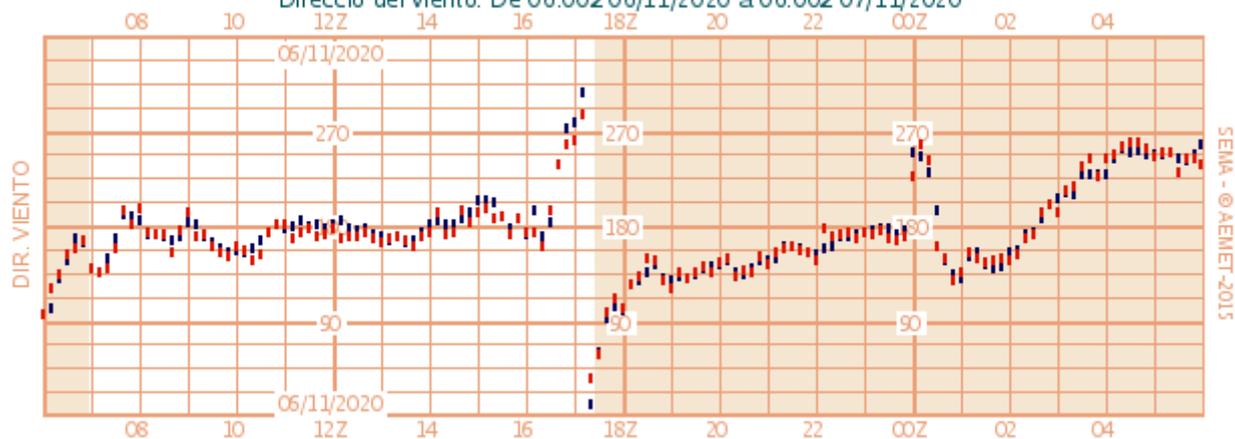
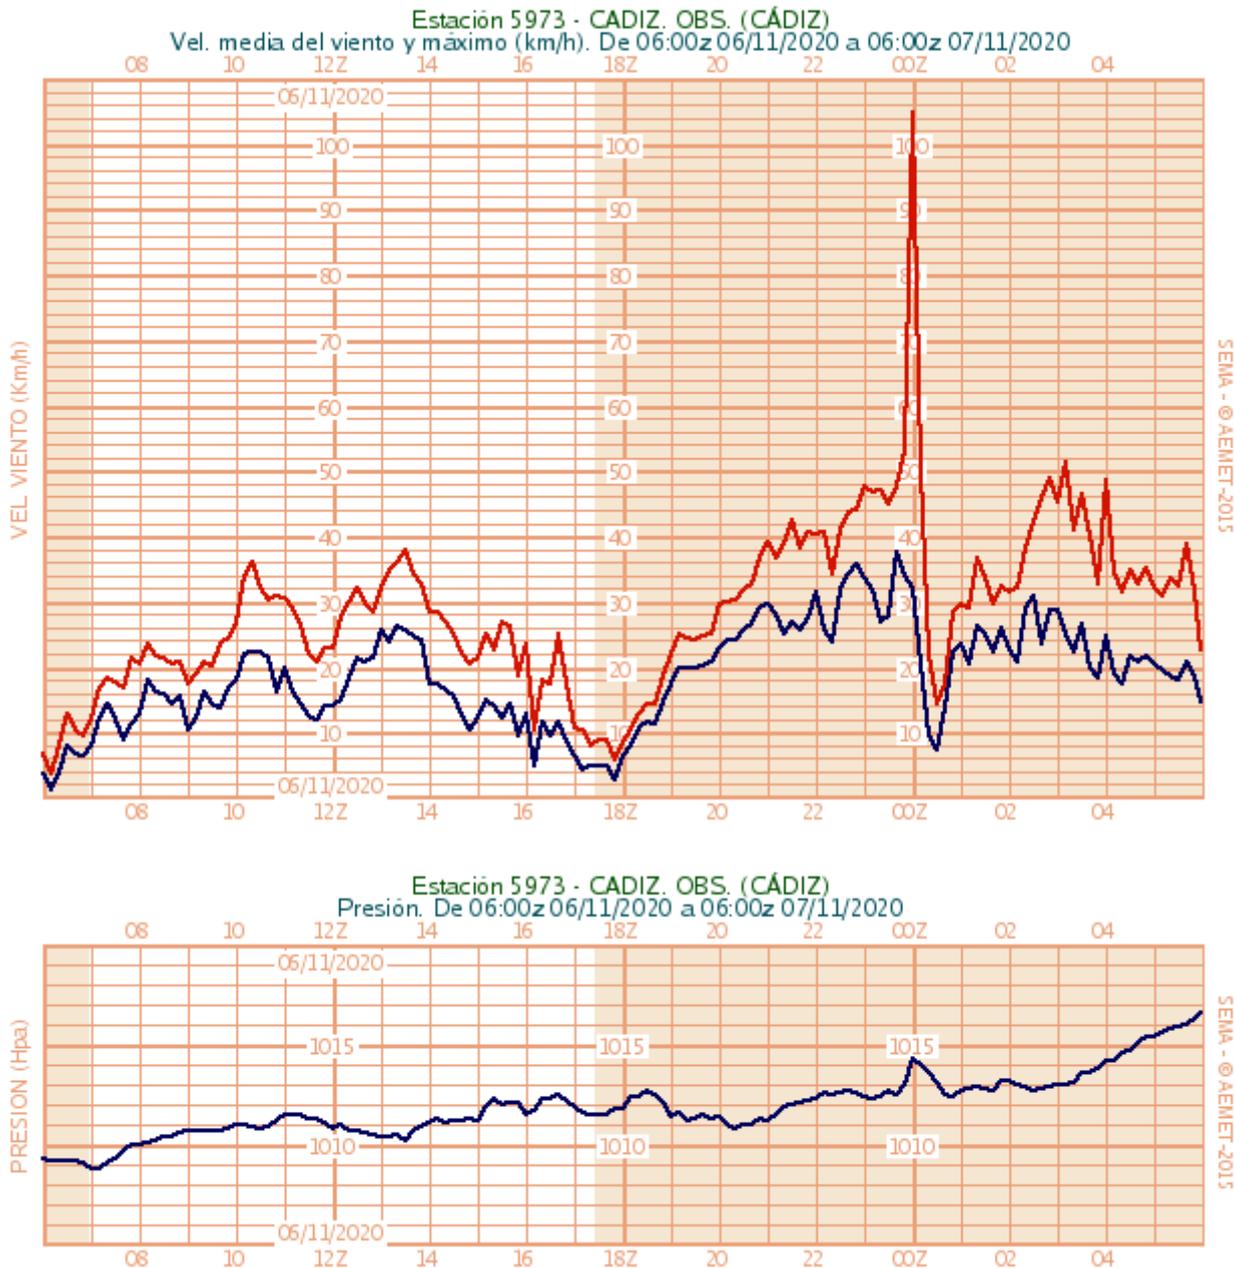
Figura 8. Registros de la estación automática de Cádiz entre las 06 UTC del día 6 y las 06 UTC del día 7

Los registros de Cádiz (fig.8) concuerdan con el paso de un frente de racha o incluso un microrreventón húmedo: descenso de temperatura de 5 grados, aumento de humedad, aumento transitorio de la presión de casi 2 hPa, precipitación intensa brusca, giro de viento y aumento brusco de la intensidad, incluso en este caso no acompañado del viento medio en 10 minutos (lo que da idea de la brevedad de la duración de la racha). En otras estaciones del entorno (no mostrado), los registros son similares, si bien la intensidad máxima del viento es menor. No obstante, el carácter local de las rachas convectivas no impide que puedan haberse producido otras de intensidad similar o incluso superior al caso de Cádiz en el entorno, y concretamente en los puntos donde se registraron daños por viento.

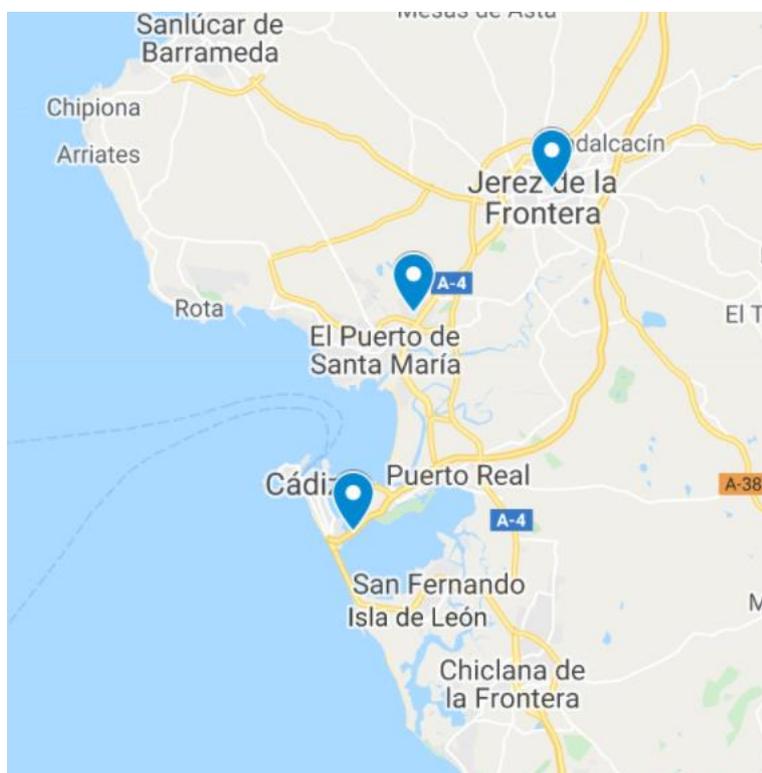
El informe de la perito del CCS se concentra en los términos municipales de Cádiz y el Puerto de Santa María, identificando dos zonas muy delimitadas donde se concentran los principales daños, consistentes, en cuanto a

Cádiz a desplazamiento y derribo de barcos en el puerto deportivo ubicado al sur de la ciudad y, en el Puerto de Santa María, en caída de carteles publicitarios y señales de tráfico, así como de ramas de árboles, en una zona al norte del casco urbano.

Figura 9. Ubicación de las zonas concretas donde hay conocimiento de daños

La magnitud de los daños conocidos, así como su concentración muy localizada en zonas delimitadas al paso de la línea convectiva es compatible con la ocurrencia de vientos convectivos de carácter local, cuya intensidad quedaría probablemente dentro de la categoría EF0 de la escala de Fujita mejorada. El registro de 105 km/h de nuestra estación en el puerto deportivo de Cádiz parece compatible con la magnitud de los daños conocidos en dicha ubicación, pudiendo haber ocurrido otras rachas de intensidad similar o incluso algo superior en otros puntos de la bahía al paso de la mencionada línea convectiva.
