## Informe preliminar sobre la posibilidad de ocurrencia de tornado en municipios de Córdoba entre el 8 y el 9 de marzo de 2024

Juan de Dios Soriano Romero  
Delia Gutiérrez Rubio

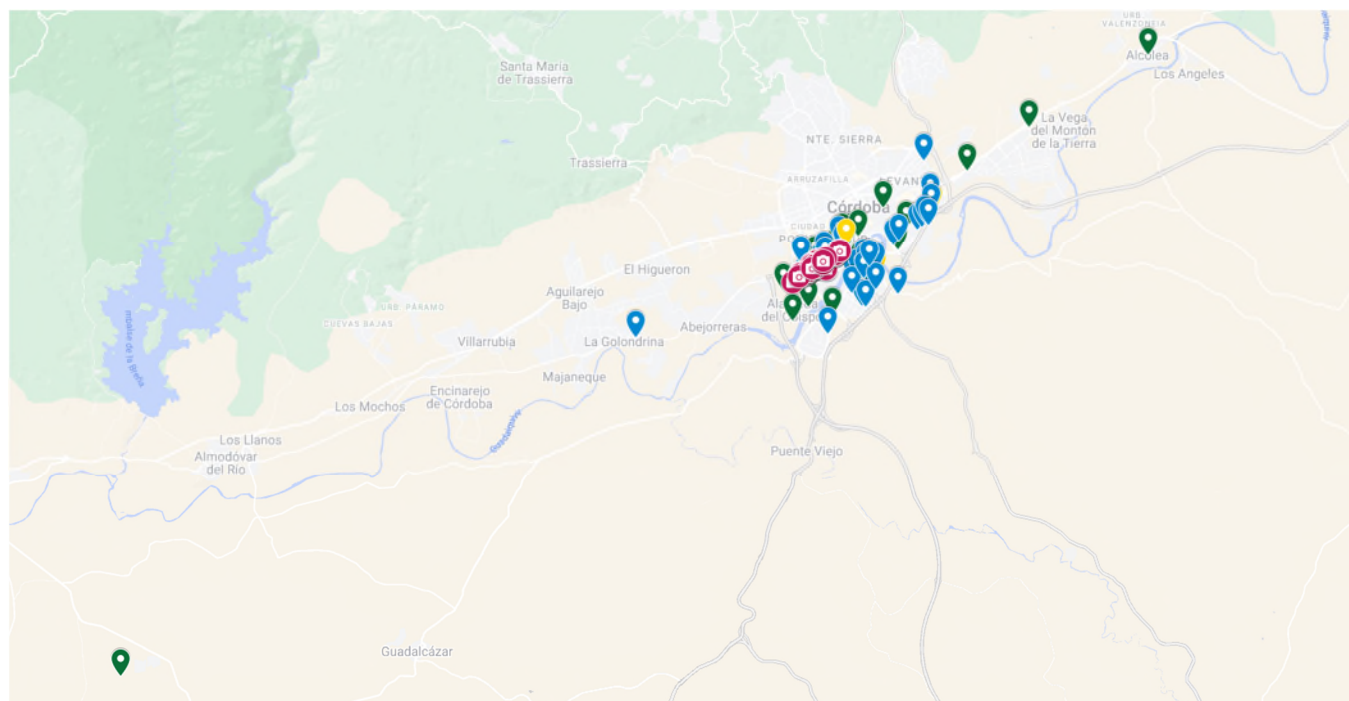
Figura 11. Mapa general con ubicación de los puntos donde tenemos referencias de daños. En la esquina inferior izquierda, la central termosolar, y en la superior derecha la barriada de Alcolea.

Las informaciones acerca de daños asociados a este episodio proceden de muy diversas fuentes. Desde la misma madrugada se publicaron testimonios en Twitter (ahora X), que pronto tuvieron su reflejo en numerosos medios de comunicación y se fueron ampliando. Desde el mismo sábado día 9 hemos comenzado a recopilar testimonios, grabaciones e información acerca de los daños. El lunes día 11 realizamos una visita para inspección de daños en la ciudad de Córdoba. Debemos agradecer a Enrique Muñoz, del *colectivo Meteofreak* que nos acompañó y guió, así como al equipo del ayuntamiento de la ciudad, especialmente a su Delegado de Infraestructuras, y al equipo de gobierno del Hospital Reina Sofía que nos facilitó el acceso, grabaciones y testimonios acerca de lo sucedido en sus instalaciones, así como a otras personas que amablemente nos atendieron e informaron en otros puntos de la ciudad. Contamos con una relación detallada de incidencias recopilada por los servicios municipales y otra compilada por el 112. Con posterioridad a nuestra visita hemos recibido también un informe pericial de algunos de los daños conocidos en la capital así como información detallada de daños en el Centro IFAPA Alameda del Obispo, ubicado en las afueras de la ciudad, hacia el suroeste, y de daños en una instalación termosolar en el término municipal de Posadas, a unos 25 km al SW de la capital. En el espacio entre la central termosolar y la capital (zona predominantemente de cultivo) no hemos tenido conocimiento de daños.

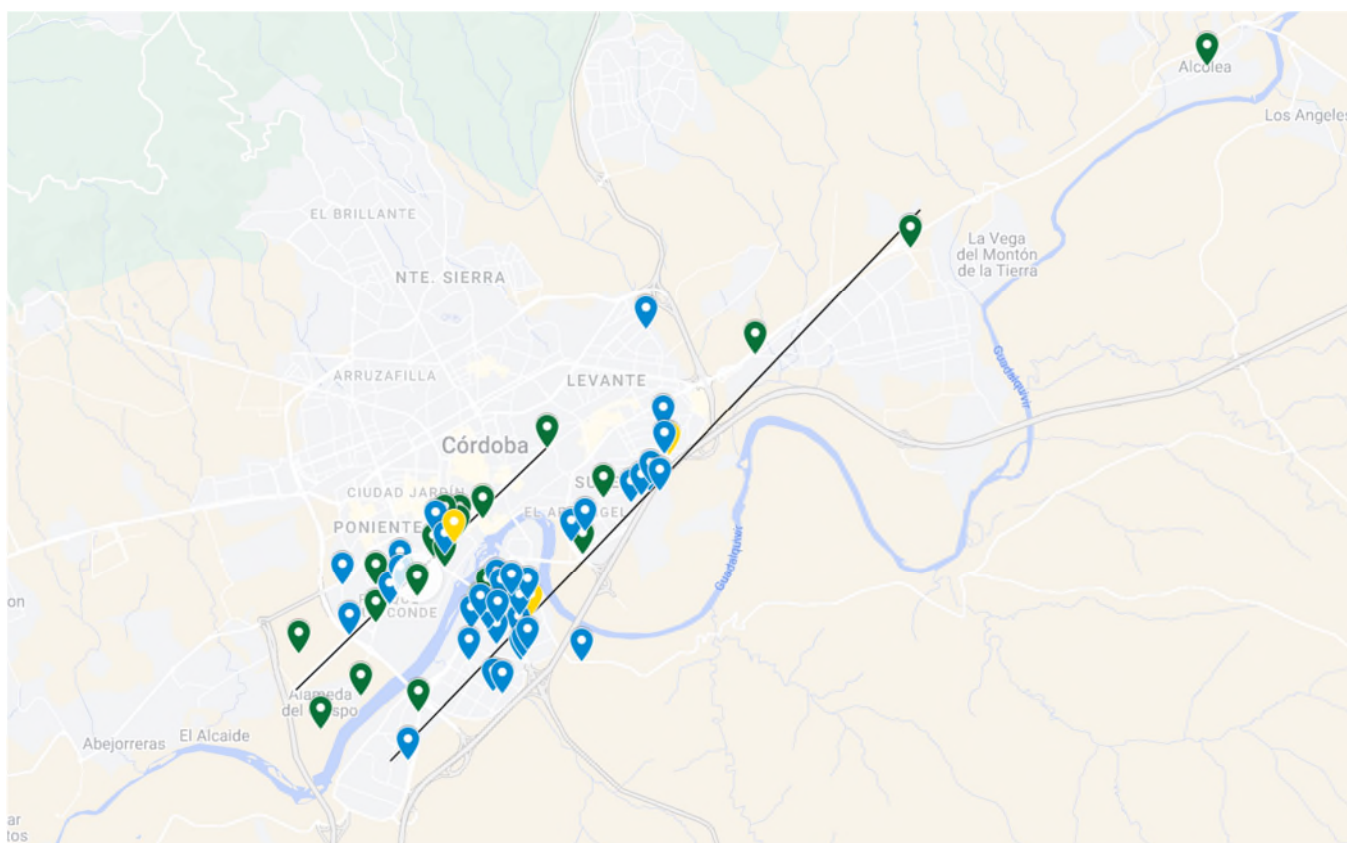
Figura 12. Detalle de las trayectorias que parecen dibujar los daños conocidos en la capital.

Los daños en la ciudad parecen organizarse en dos trayectorias paralelas que discurren de SW a NE, en principio a ambos lados del río, aunque la trayectoria más al sur lo cruzaría río arriba del meandro que dibuja el curso del Guadalquivir en la ciudad. La primera trayectoria tendría una extensión de más de 4 km, y la segunda se acercaría a los 10 km. Los daños identificados se distribuyen en un ancho máximo del orden de unos 400 m en la línea al norte, y de unos 800 m en la del sur. La distancia entre ambas trayectorias sería del orden de un kilómetro. La primera parece perder intensidad a la entrada del casco antiguo de la ciudad, mientras que la segunda se prolonga hacia las afueras al NE.

Los daños conocidos en la ciudad de Córdoba y alrededores, por su intensidad y distribución, son compatibles con un fenómeno de vientos convectivos. Los testimonios y grabaciones recogidos no son concluyentes en cuanto a la existencia de un embudo de tipo tornádico, aunque el hecho de producirse de noche haría difícil su observación. Si bien la estructura lineal de las trayectorias invita a pensar en dos fenómenos tornádicos, el hecho de que sean dos trayectorias paralelas, cercanas y probablemente simultáneas, favorece la hipótesis, apoyada por el análisis de los patrones radar del apartado 4, de que ambas trayectorias estén asociadas a un único vórtice de una escala algo mayor, un misociclón. La trayectoria de daños situada más al sur podría deberse a vientos descendentes asociados al flanco sur de dicho misociclón, mientras que la trayectoria norte podría estar asociada a la formación de un pequeño tornado en el flanco norte del mismo.

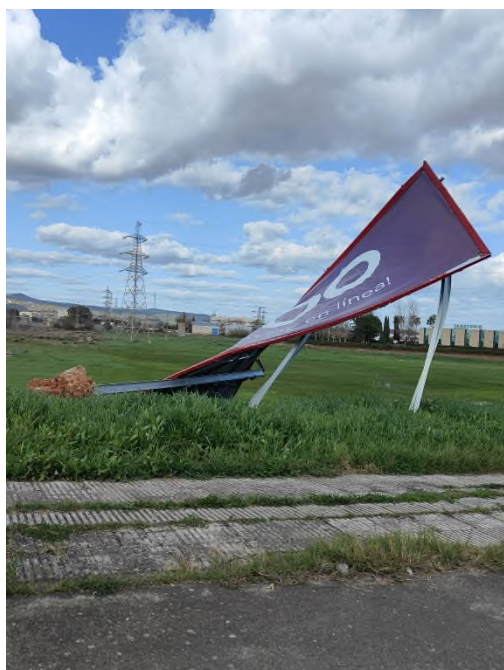
Cartel parcialmente derribado, categoría 1.5

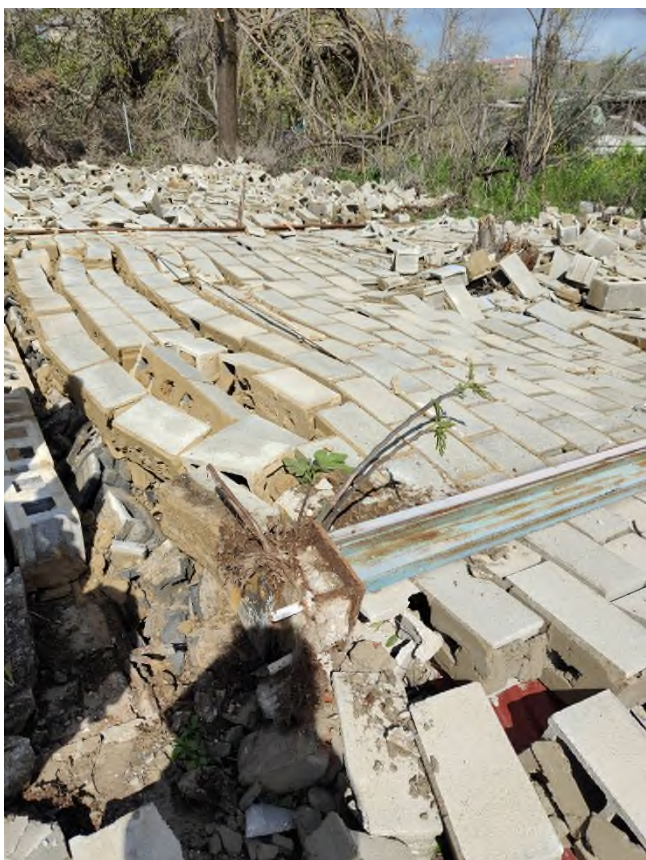
Muro de bloques de hormigón, rellenos y con estructura reforzada, derribado, categoría IF2.

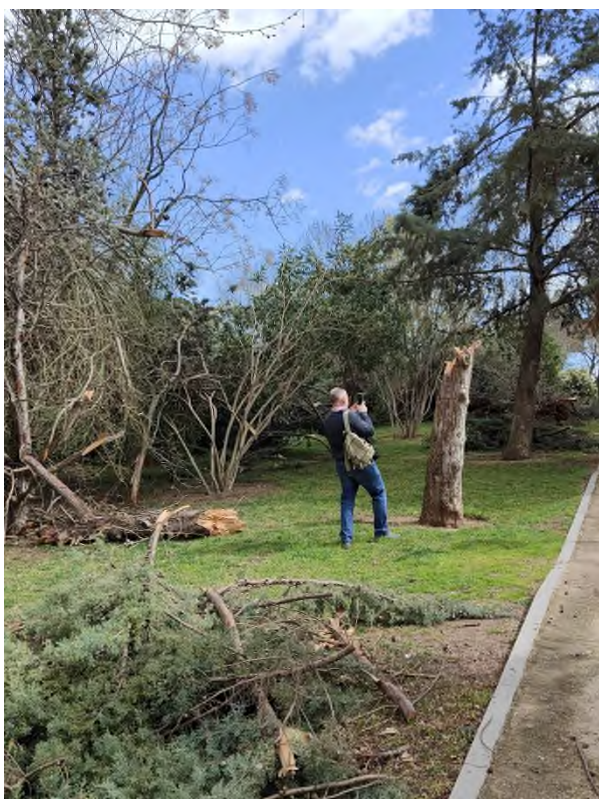
Árbol de categoría débil (conífera) tronchado, categoría IF1

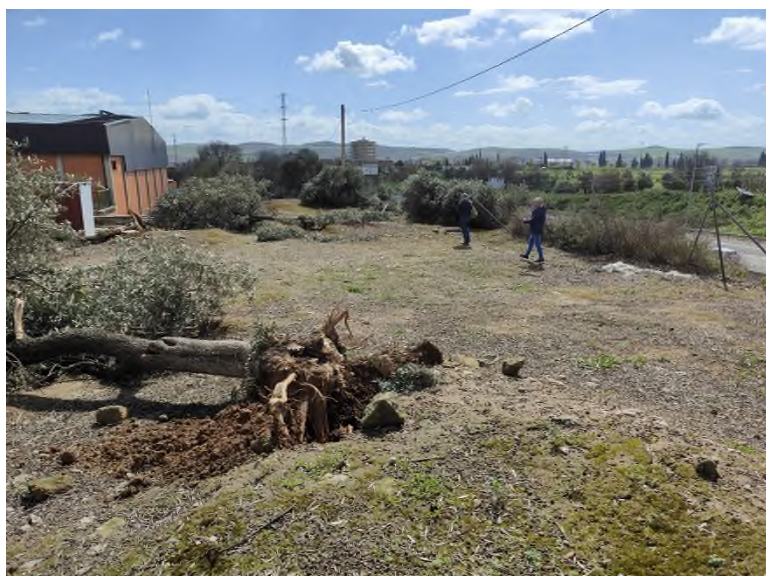
Los daños conocidos en el IFAPA, a la entrada de la ciudad por el SW, son principalmente en árboles, y se encuentran en ubicaciones dispersas dentro de un área de aproximadamente 1 km<sup>2</sup>, sin que tengamos noticias de daños en las edificaciones. Los más llamativos son los casi 200 olivos arrancados de raíz en la zona denominada La Rebuja, la más elevada y expuesta a los vientos.

Arbol de categoría fuerte (olivo) derribado, categoría IF  $\geq 1.5$

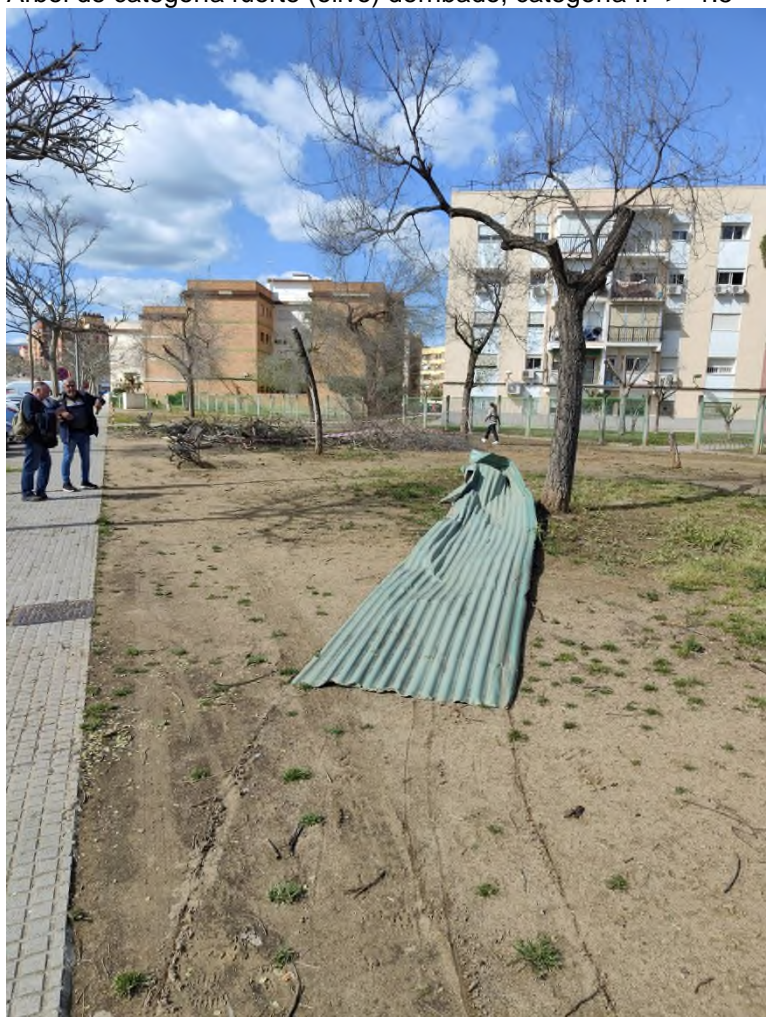
El tipo de daños que hemos conocido en la capital consiste en arbolado, mobiliario urbano y cartelería, material deportivo, tejados, muros, y placas solares. La intensidad de los daños parece encontrarse mayoritariamente en la categoría 1,5 de la escala IF (International Fujita), que corresponde a vientos de unos 180 km/h, aunque algunos de los daños podrían estar incluso en la categoría IF2 que supone vientos del orden de 220 km/h, mientras que otros daños, como el desplazamiento de maquinaria pesada en el tejado del edificio del hospital, o el vuelo durante más de 200 m de chapas de placas del techado de una nave son difíciles de evaluar.

Placa metálica de techado de nave desplazada más de 200 m.
