Informe preliminar sobre la posibilidad de ocurrencia de tempestad ciclónica atípica en distintas ubicaciones de la provincia de Sevilla el día 02 de febrero de 2026

Delia Gutiérrez Rubio
 Juan de Dios Soriano Romero

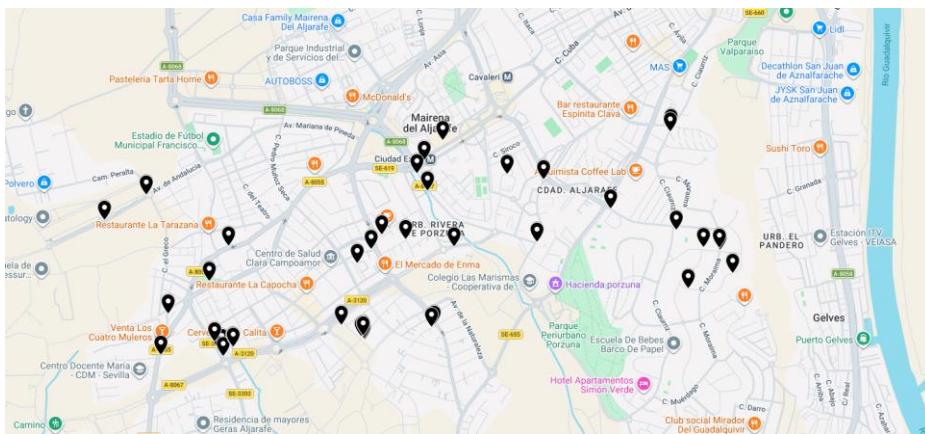
Figura 11. Distribución de daños inspeccionados en Mairena del Aljarafe

Se observaron daños por viento en una franja de unos 4 km de longitud por 1 km de ancho aproximadamente. No se puede descartar una mayor longitud, ya que al principio, por el extremo occidental, se trata de una zona bastante despoblada y con dificultades de acceso. Por el este hay más referencias de daños (Gelves) que se tratan más adelante. Además, si se prolonga la trayectoria afectada se llega al puente del Quinto Centenario de Sevilla, donde se produjo el vuelco de un camión. Incluso más al este, pero casi en línea con los daños anteriores, se tiene referencia de afectación en la zona de Montequinto. Por todo ello no se puede descartar una longitud que sería mucho mayor hacia el este. Los límites norte y sur de la franja parecen bien delimitados en Mairena.

Los daños inspeccionados en Mairena son en general leves, ramas rotas, algunos árboles pequeños arrancados, vallas inclinadas, toldos rotos (IF 0 / 0.5). De manera relativamente dispersa se observan sin embargo daños de mayor entidad (figura X). Destaca una antena de telefonía móvil rota por el mástil, varios carteles publicitarios grandes totalmente aplastados (IF 1.5), señales de tráfico dobladas (IF 1.5) y una caseta de obra volcada (IF 1.5). También en la parte final grandes árboles cortados por el tronco (\geq IF1) o arrancados de raíz (\geq IF0.5). Al ser zona urbana, el enraizamiento de los árboles puede ser débil, por lo que nos inclinamos a pensar que la intensidad estaría en la parte baja de este

umbral. A lo largo de la trayectoria también se observan daños en revestimientos de fachadas, desprendimiento de placas solares en cubiertas (IF 0.5 ó IF1), daños leves en alguna cancela, muros de bloques huecos no reforzados parcialmente destruidos (IF 0.5), etc. Un testigo junto al lugar de caída de la antena de telefonía refiere que escuchó un ruido muy fuerte que duraría 1 o 2 minutos, tiempo que calcula tardaría en ir del dormitorio al exterior de su chalet.

La distribución de los daños, el carácter disperso de los más importantes y sobre todo la anchura de la trayectoria, de 1 km, hace poco probable que se tratara de un tornado, sino más bien de vientos lineales muy intensos, si bien no se puede descartar que algún tornado de menor anchura fuera responsable de algunos de los daños producidos, sobre todo los de mayor entidad. De hecho, en un vídeo publicado por Canal Sur que se atribuye a un vecino de la localidad, parece apreciarse cierta rotación en el viento. En todo caso, dados los daños observados, debe considerarse probable que las rachas hayan alcanzado los 180 km/h en algunas zonas del municipio.

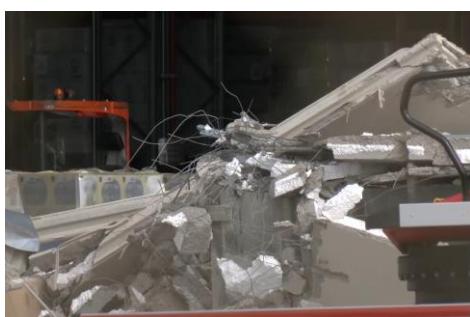
Destaca la caída de un muro trasero de una nave de reciente construcción, que dejó una mujer herida. A partir del video de la noticia y de imágenes previas de Google Maps, parece que el muro que cae no es estructural, sino una especie de revestimiento de cierre. Se aprecia que previamente sobresalía por encima de la estructura de la cubierta de la nave. Se desconoce el sistema de unión del muro con la estructura de la nave. En todo caso parece hecho de planchas de hormigón y se aprecia en algunas imágenes que está forjado. Cayó sobre un camión, al que produjo daños muy significativos. Aún con dudas derivadas del desconocimiento detallado de la estructura, parece razonable considerar, en la escala IF, en la categoría BN (elementos no estructurales), revestimientos fuertes (SS) grado de daño 2 (entre el 25% y el 75% de daño), lo que resultaría en una intensidad de IF 1.5, con rachas de viento de 180 km/h. En el mismo municipio hay informaciones sobre la caída de árboles a la AP 4 y sobre un tren de cercanías de la línea Dos Hermanas – Utrera.

Figura 13. Imagen del muro trasero derribado en la nave del Polígono Aceitunero, en Dos Hermanas. Fuente: Canal Sur
