VICEPRESIDENCIA CUARTA DEL GOBIERNO MINISTERIO PARA LA TRANSICIÓN ECOLÓGICA Y EL RETO DEMOGRÁFICO

## Informe preliminar sobre la posibilidad de ocurrencia de tornado en Pozo del Camino y Villa Antonia (Ayamonte e Isla Cristina, Huelva) el 11 de febrero de 2025

Juan de Dios Soriano Romero Delia Gutiérrez Rubio

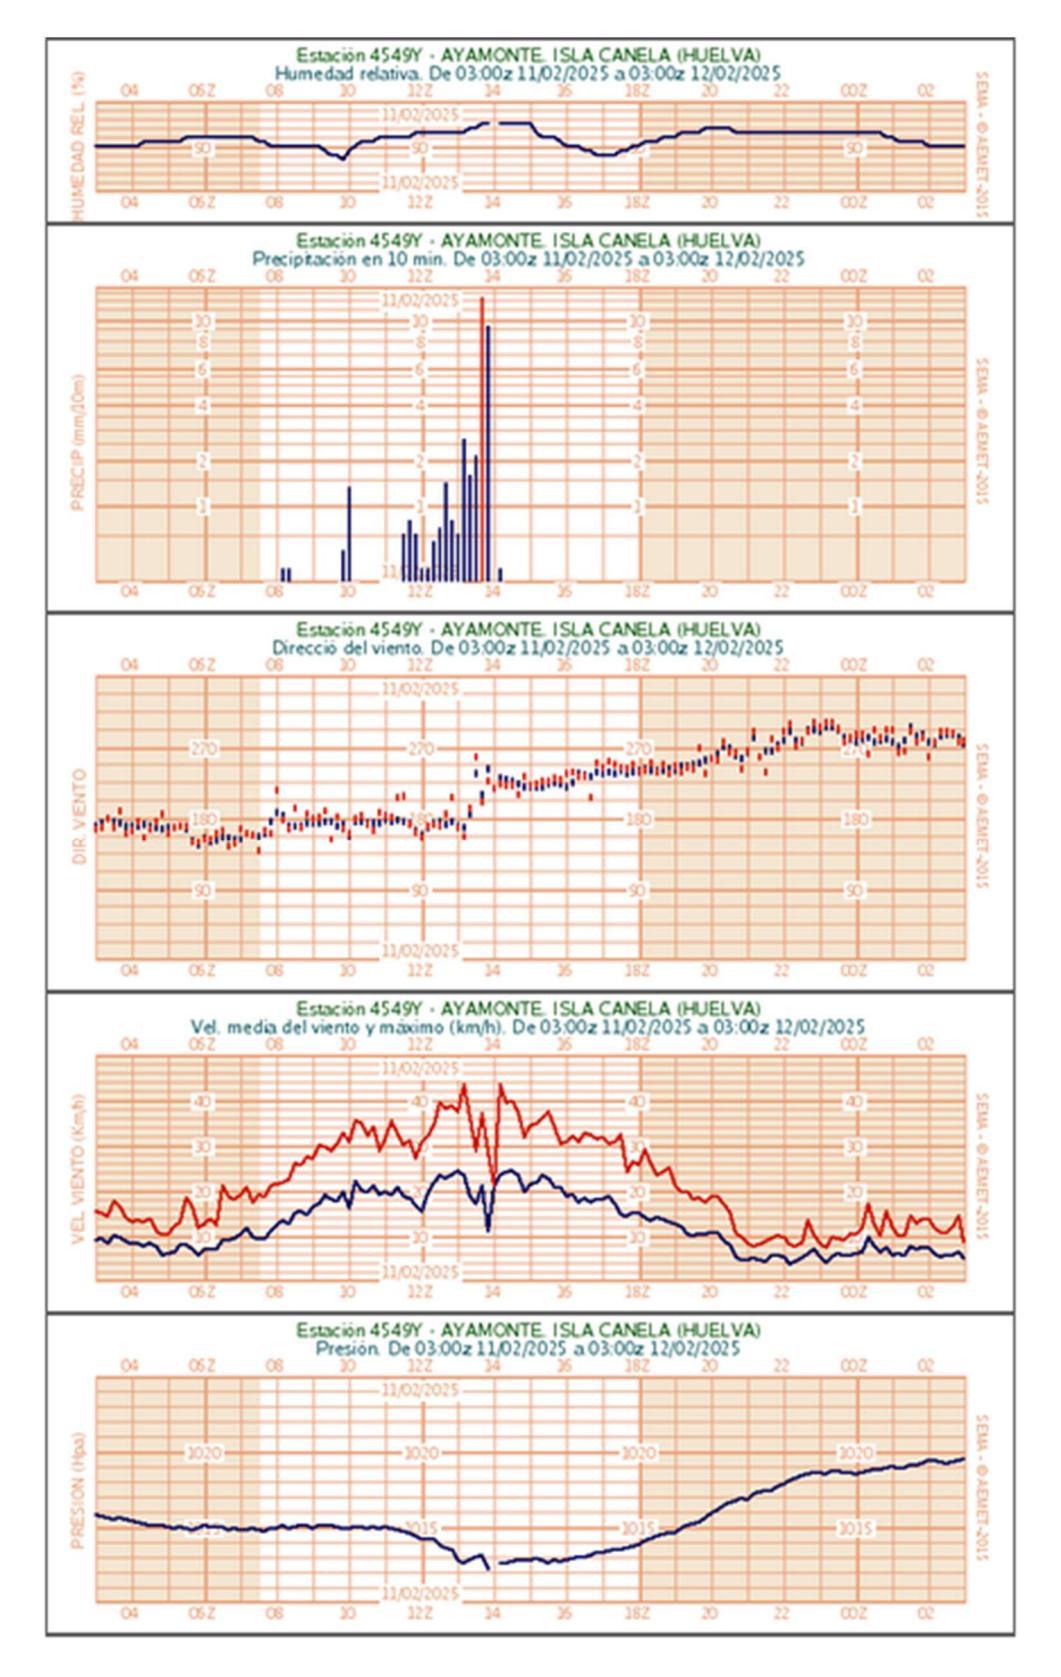
Figura 9. Registros de la estación automática de Ayamonte en las 24 h anteriores a las 03 UTC del 12/02/2025

Los datos de la EMA de Ayamonte (fig. 9), situada a unos 6 km al suroeste de la zona afectada por el fenómeno, muestran las características típicas del paso de un frente muy activo. Destaca la precipitación, que va intensificándose al paso de la banda nubosa y termina siendo casi torrencial, con unos 20 mm finales en apenas 20 minutos. El viento experimenta un giro brusco de S a WSW al paso del frente, aproximadamente a las 13:50 UTC, mientras que la presión atmosférica sube ligeramente antes del paso para bajar 1 hPa de forma más brusca y volver a recuperarse después de forma progresiva.

La intensidad máxima del viento no supera en ningún momento los 45 km/h, incluso disminuye un poco en el momento de las mayores precipitaciones. Valores similares (no mostrado) se dieron en otras estaciones cercanas, como Cartaya o Huelva. Resulta obvio que un viento de esa intensidad no puede explicar los daños producidos, por lo que se refuerza la suposición de que se trata de un episodio de viento local de origen convectivo.

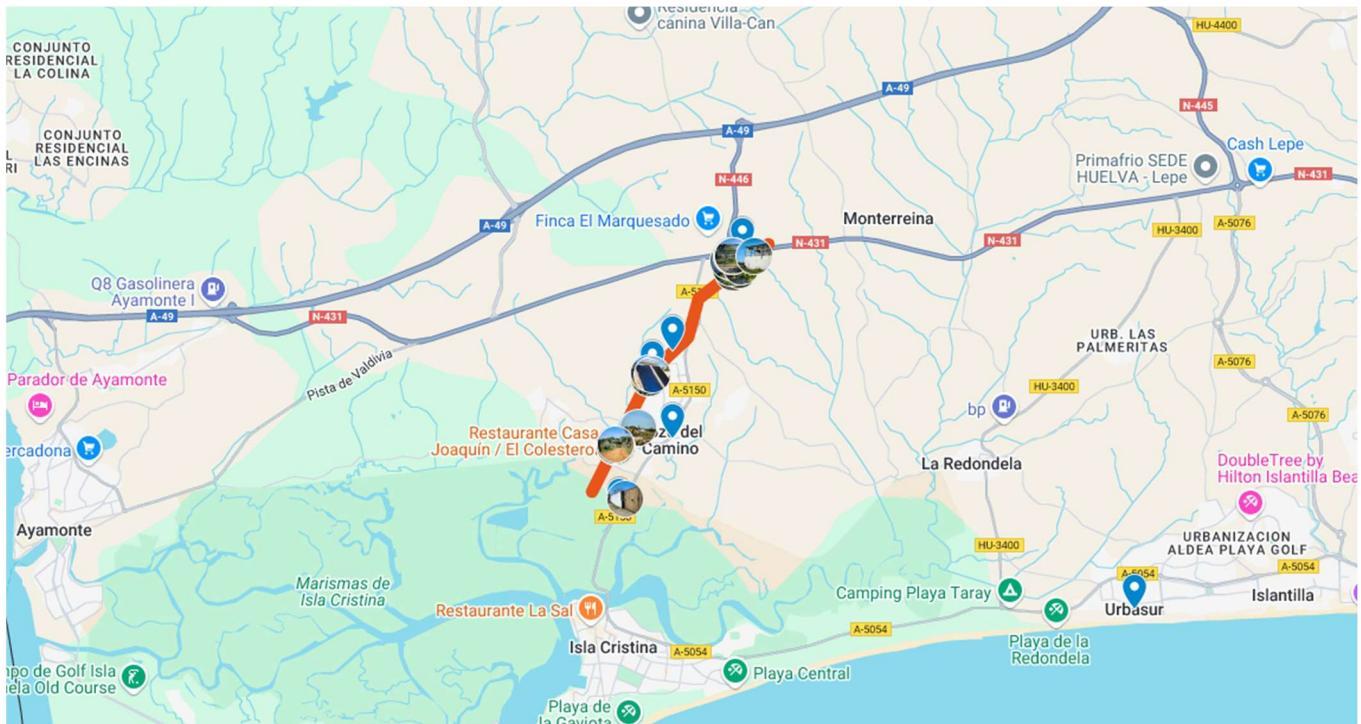
Los daños se alinean en una trayectoria de unos 4 km y una anchura de entre 50 y 100 m. Presumiblemente el tornado pudo formarse en la marisma y extinguirse en las proximidades de la A49, con una longitud total que pudo ser superior a la de los daños identificados.

Figura 10: Representación de la trayectoria del tornado a partir de los daños identificados

Por todo ello, se estima que el día 11 de febrero de 2025, en torno a las 15 h.l., un tornado de categoría IF2 en la escala Fujita Internacional (IF) produjo los daños de que se tiene constancia en la zona de Pozo del Camino, Villa Antonia y alrededores, con una velocidad máxima estimada del orden de 220 km/h.
