FICHA DE TRABAJO DE CAMPO

Fenómeno:	Tornados		
Localización:	Rota: desde los pinares de la playa hasta rotonda en A-2075, cerca de gasolinera BP. Referencias de daños en la Base Naval. Jerez: desde centro comercial Área Sur hasta pedanía de Torre Melgarejo		
Fecha y hora	Madrugada del 14 de diciembre de 2022. A las 2:17 afecta a gasolinera BP en Rota. Alrededor de las 2:30 - 3:00 en Jerez		
Duración del viento intenso según testigos	Se habla con testigos indirectos que refieren un paso muy rápido del episodio.		
Antes	Durante	Después	
<input checked="" type="checkbox"/> Iluvia <input type="checkbox"/> <input type="checkbox"/> granizo <input checked="" type="checkbox"/> <input type="checkbox"/> tormenta	<input checked="" type="checkbox"/> Iluvia <input type="checkbox"/> granizo <input type="checkbox"/> <input type="checkbox"/> tormenta	<input checked="" type="checkbox"/> Iluvia <input type="checkbox"/> granizo <input type="checkbox"/> tormenta

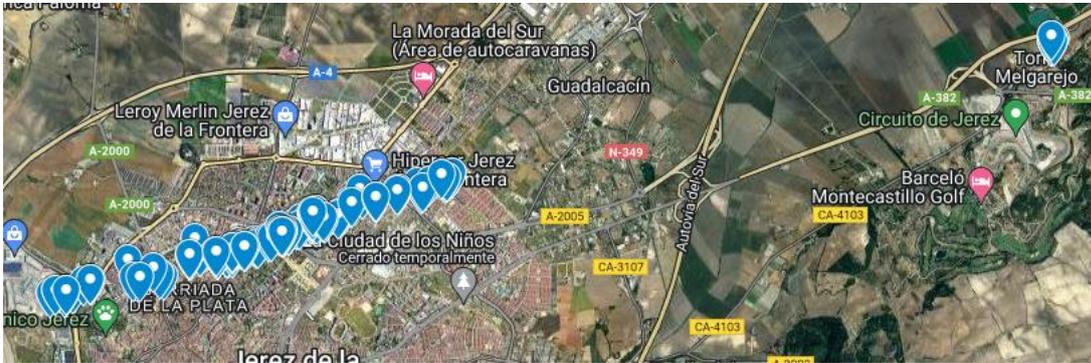
Jerez: Multitud de árboles caídos o tronchados, enorme cantidad de ramas a lo largo de la trayectoria. Fachada trasera de centro comercial parcialmente caída. Daños en vehículos por impacto de árboles, ramas y escombros. Vallas y muros perimetrales caídos. Daños en cubiertas y elementos externos de edificios. Como en Rota, se observa cierta convergencia y desplazamientos hacia la izquierda respecto al sentido de avance del fenómeno.	
Los daños siguen una clara trayectoria lineal en ambos casos, orientada aproximadamente de WSW a ENE. La anchura máxima de la franja afectada es de unos 100 m en ambos casos. La longitud de la franja afectada inspeccionada en Rota es de unos 2 km, si bien hay referencia de algunos daños en la colindante base aérea que no han podido ser visitados. En Jerez, la longitud de la franja afectada es de unos 12 km hasta la pedanía de Torre Melgarejo, los 5 primeros inspeccionados con detalle en el núcleo urbano. La traza de Jerez y la de Rota aparecen alineadas y consecutivas en el tiempo, por lo que no se puede descartar que se tratara de un solo tornado, si bien no hay información de daños en la zona intermedia que permita confirmarlo.

Daños inspeccionados en Jerez
