## Informe preliminar sobre el tornado del día 11 de noviembre de 2014 que afectó a algunos municipios de la provincia de Sevilla

Juan de Dios Soriano Romero  
Delia Gutiérrez Rubio  
Delegación Territorial de AEMET en Andalucía, Ceuta y Melilla

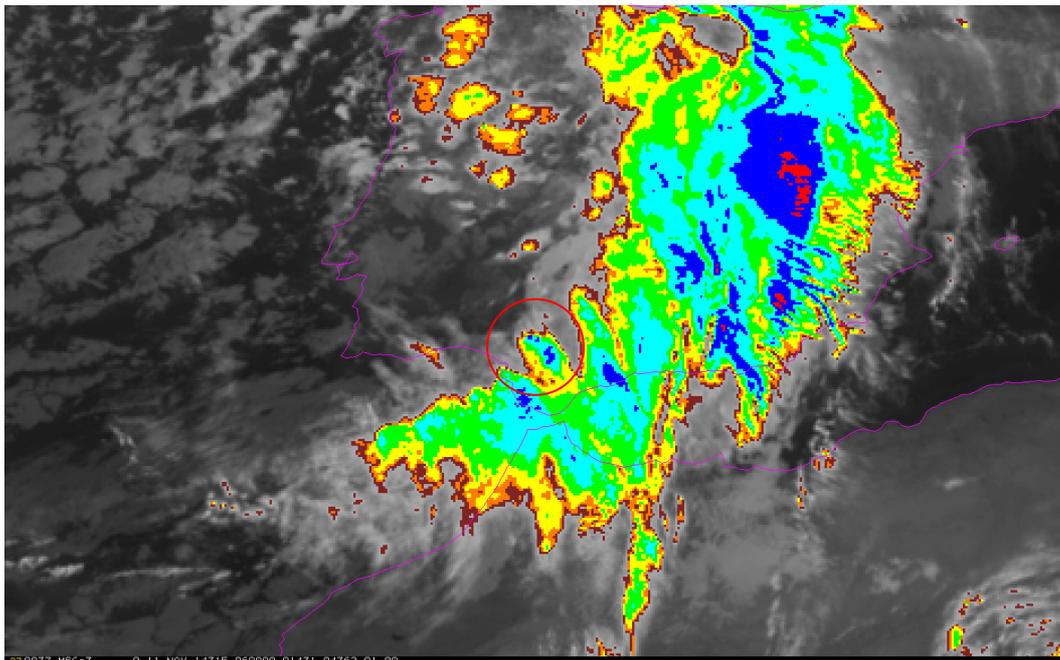
A las 0600 UTC se observa en la imagen infrarroja (IR) realizada (fig. 7) una zona de convección que destaca sobre otras áreas nubosas circundantes, situada sobre la zona de estudio, embebida en el frente que atraviesa la Península orientado de noreste a suroeste, aunque un tanto independiente de otras estructuras cercanas. Se marca con un círculo rojo la zona donde ocurrió el tornado.

Figura 7. Imagen realizada del canal 10.8 (IR) de METEOSAT a las 0600 UTC. Marcada con un círculo la estructura nubosa que afectó a la zona objeto de estudio.

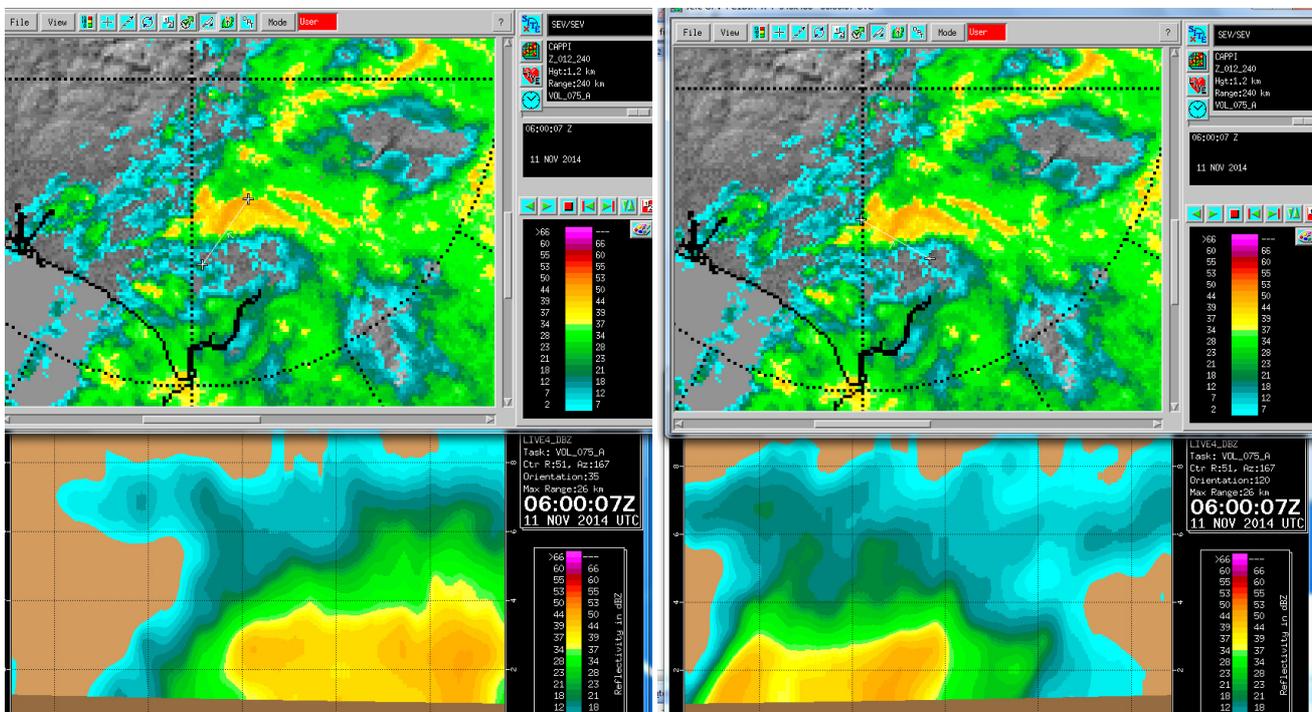
Figura 8. CAPPI (corte horizontal a altitud fija) de reflectividad (en dBZ) a 1200 m de altura (arriba) y cortes verticales de reflectividad, de SW a NE (abajo a la izquierda) y de NW a SE (abajo a la derecha) del radar de Sevilla, a las 06 UTC, hora aproximada de inicio del episodio.

El CAPPI de reflectividad a 1,2 Km de altura (fig. 8) muestra una estructura en forma de arco, cuyo extremo suroeste va barriendo la zona de estudio. Se observan zonas abalconadas en los cortes verticales de reflectividad (fig. 8), así como signos de rotación en las imágenes de velocidad radial a 1,5 km de altura (fig. 9), desde varias exploraciones radar antes de las 06 UTC. En estos cortes horizontales se muestran zonas donde el movimiento de los ecos relativo a la posición del radar es de acercamiento (velocidad radial negativa) y zonas donde es de alejamiento (velocidad radial positiva). Cuando se observan zonas de signo contrario yuxtapuestas y alineadas perpendicularmente a un eje radial, ello es indicativo de la posible existencia de rotación. En la secuencia se marca con círculo rojo una zona con indicios de rotación que se mantiene a lo largo de varias exploraciones consecutivas. Entre las 5:53 y las 6:13 hora UTC el movimiento del centro estimado de rotación pasaría aproximadamente sobre los puntos donde se produjeron los daños.

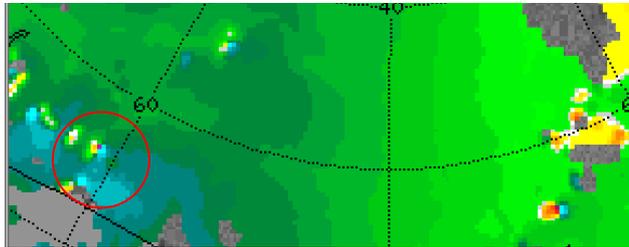
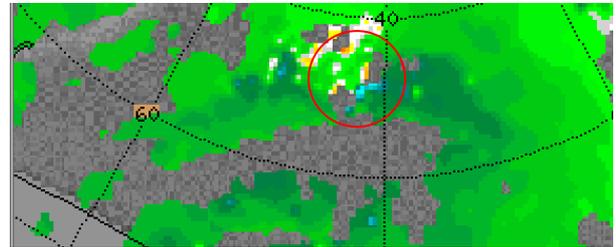
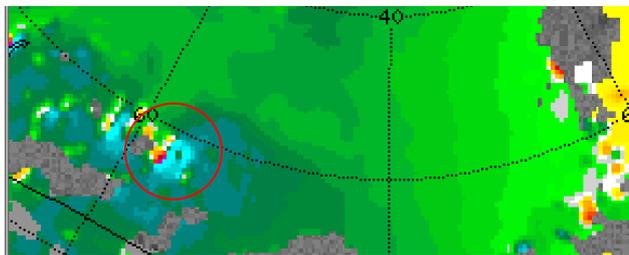
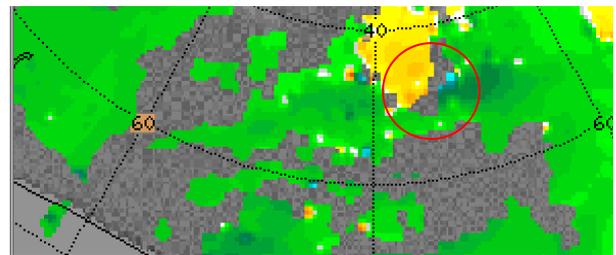
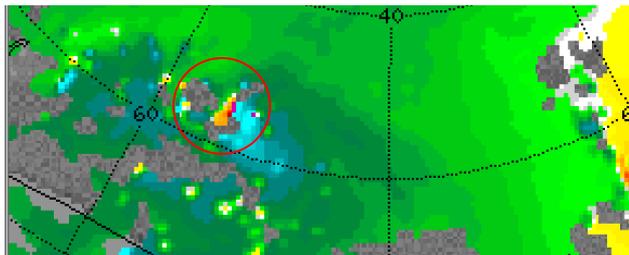
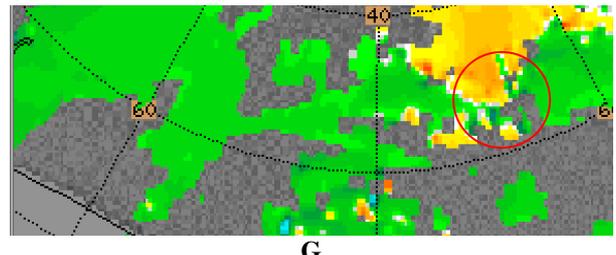
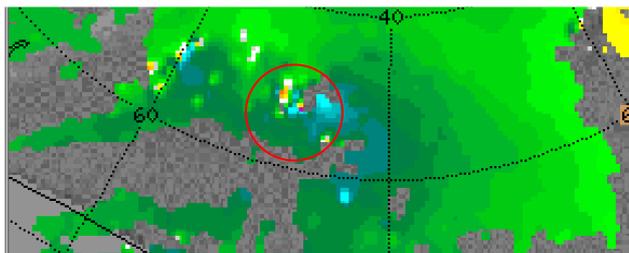
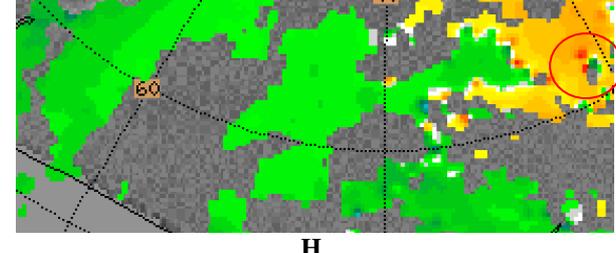
Figura 9. Secuencia de imágenes CAPPI de velocidad radial, en m/s (ligeramente suavizadas, para minimizar el ruido) del radar de Sevilla, a una altura de 1500 m, y todas en hora UTC. A) 5:03 B) 5:13 C) 5:23 D) 5:33 E) 5:43 F) 5:53 G) 6:03 H) 6:13. Abajo, escala de colores.

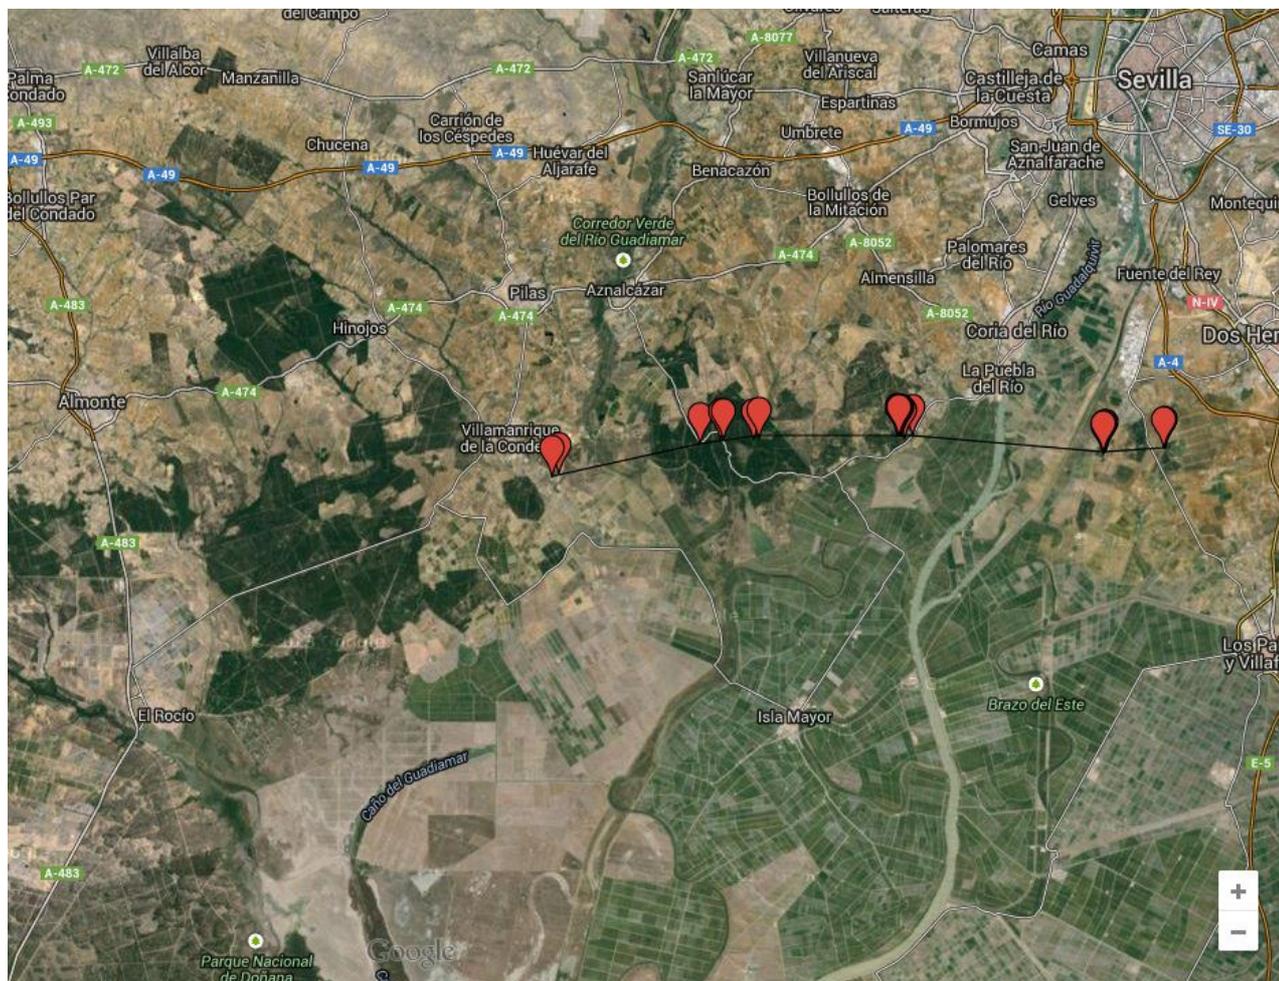
### Anexo. Trayectoria estimada del tornado.

La trayectoria total de daños identificados es de unos 25 km., y la anchura de entre 50 y 100 metros. La descripción detallada de la trayectoria identificada puede verse en el anexo de este documento y en el siguiente enlace:

Por todo lo anteriormente expuesto, y como conclusión se estima que el día 11 de noviembre de 2014 una célula convectiva organizada, embebida en una banda de precipitación muy activa, pasó sobre zonas de los términos municipales de Villamanrique de la Condesa, Aznalcázar, Puebla del Río, Coria del Río y Dos Hermanas entre las 06:00 y las 06:20 UTC. La situación meteorológica y las características de la célula convectiva eran compatibles con la posible formación de tornados. Dado que el análisis de los daños producidos revela la existencia de una trayectoria longitudinal de más de 25 km de largo y entre 50 y 100 m de ancho en la que se concentran los daños, se estima que con toda probabilidad un tornado fue el causante de dichos daños. La intensidad del tornado habría sido de EF2 en la escala mejorada de Fujita, es decir, con vientos máximos comprendidos entre 180 y 220 km/h aproximadamente. En anexo se representa la trayectoria probable del tornado.
