Informe preliminar sobre la posibilidad de ocurrencia de tornado en el municipio de Sevilla el 12 de abril de 2018

Delia Gutiérrez Rubio

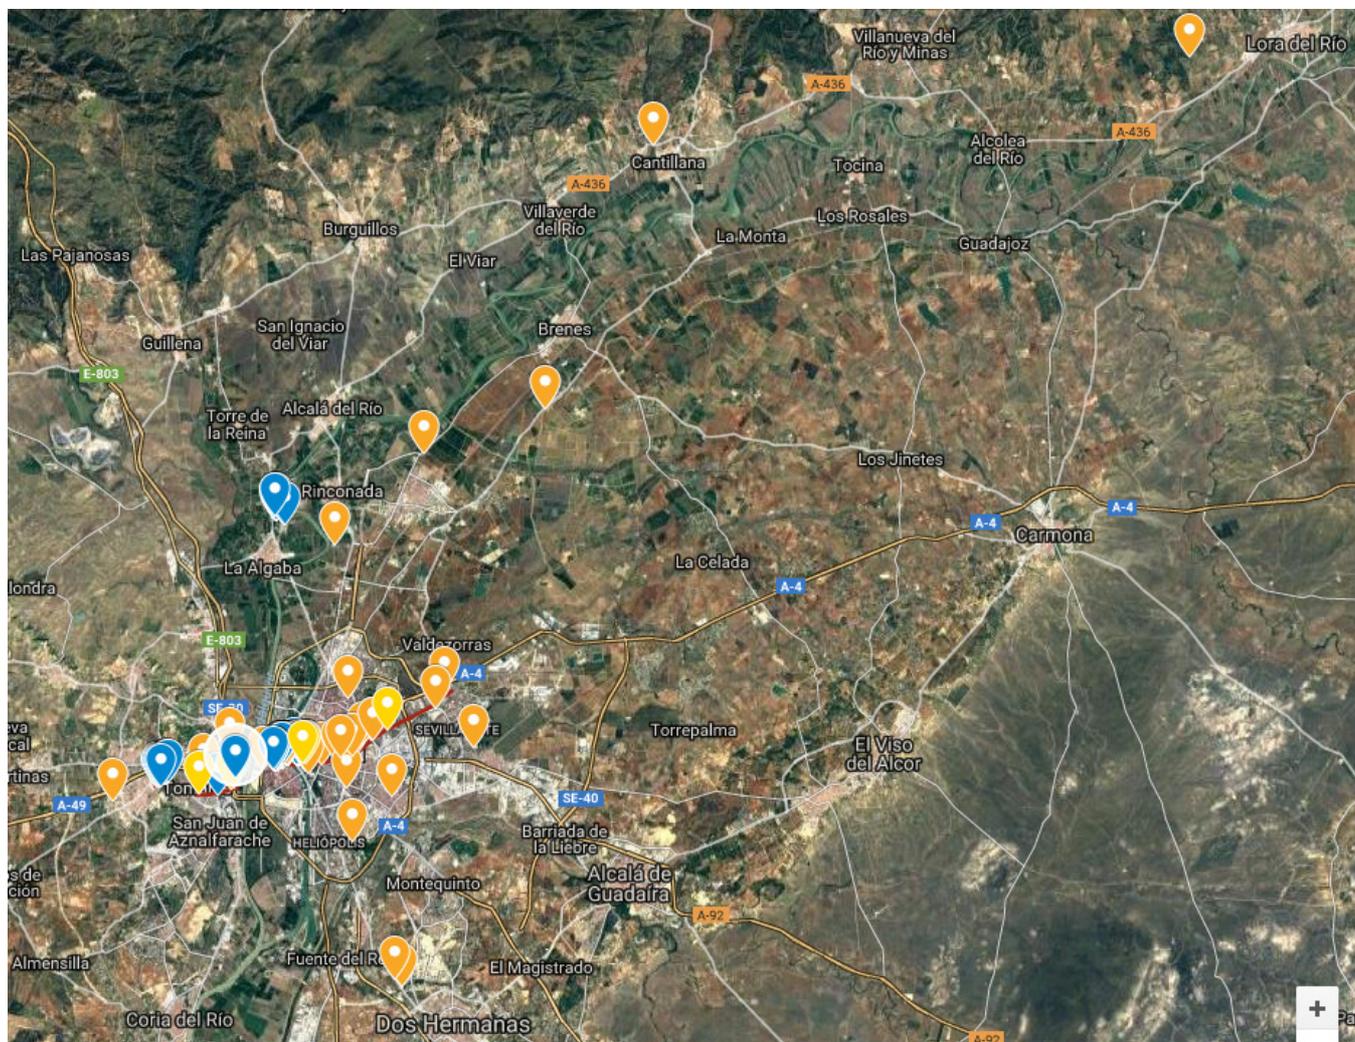
El análisis de los daños producidos muestra la existencia de al menos dos grandes líneas donde se concentran daños, orientadas ambas en dirección aproximada SW – NE, una sobre la comarca del Aljarafe y la ciudad de Sevilla y otra algo al norte de la ciudad, río arriba.

Figura 1. Vista general de todas las incidencias conocidas en la provincia
