## Informe preliminar sobre la posibilidad de ocurrencia de tornado en Cádiz el 15 de abril de 2020

Juan de Dios Soriano Romero  
Delia Gutiérrez Rubio

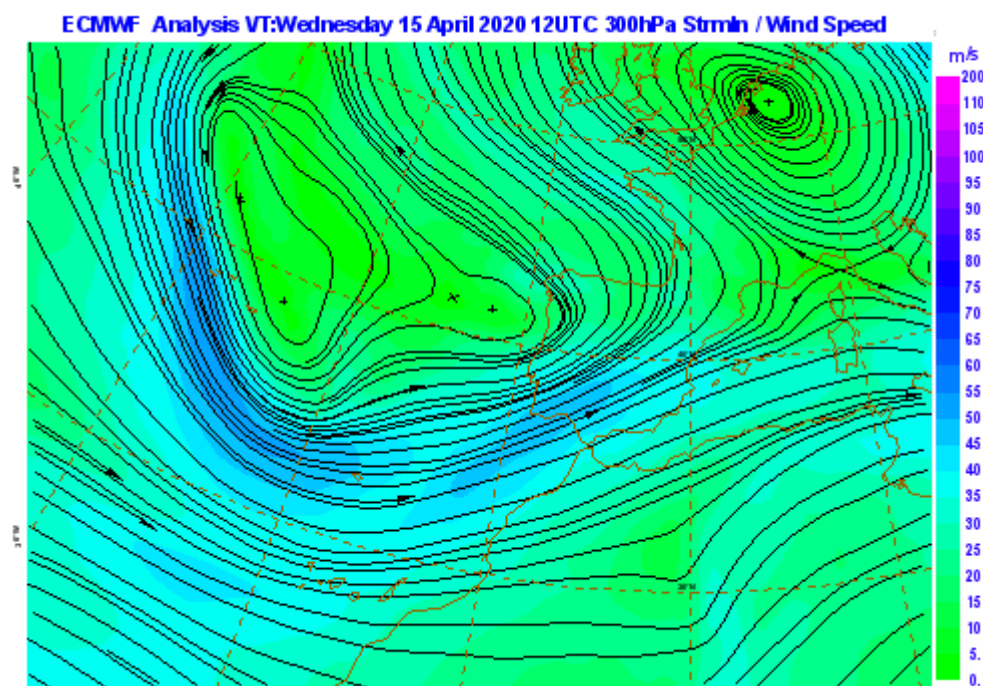
Figura 1. Viento y líneas de corriente 300 hPa. Análisis 12 UTC de HRES-IFS

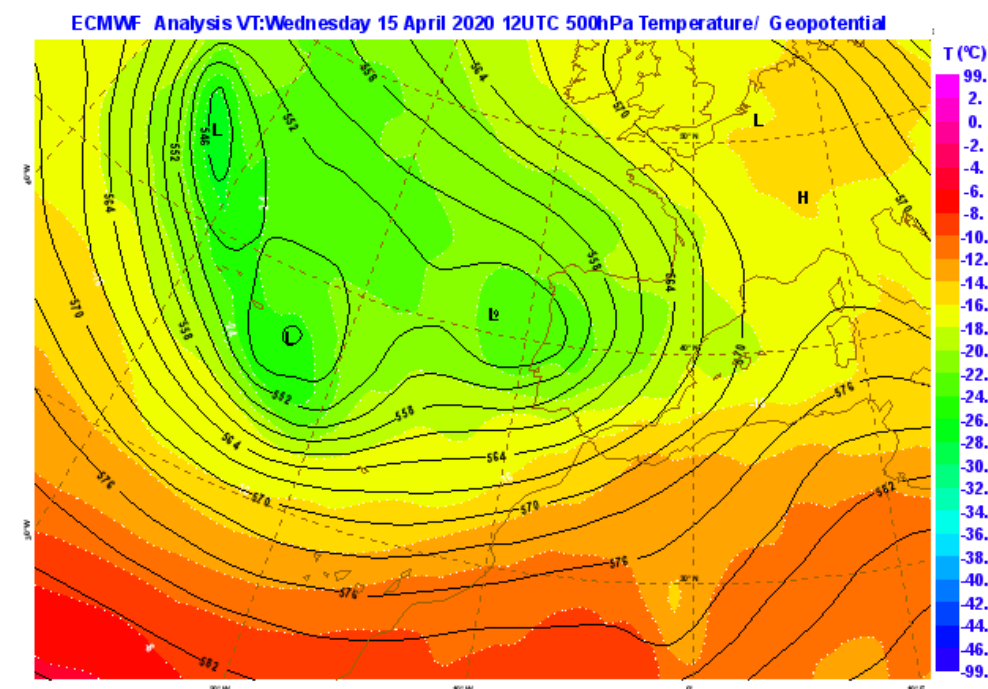
Figura 2. Geopotencial y temperatura 500 hPa. Análisis 12 UTC de HRES-IFS

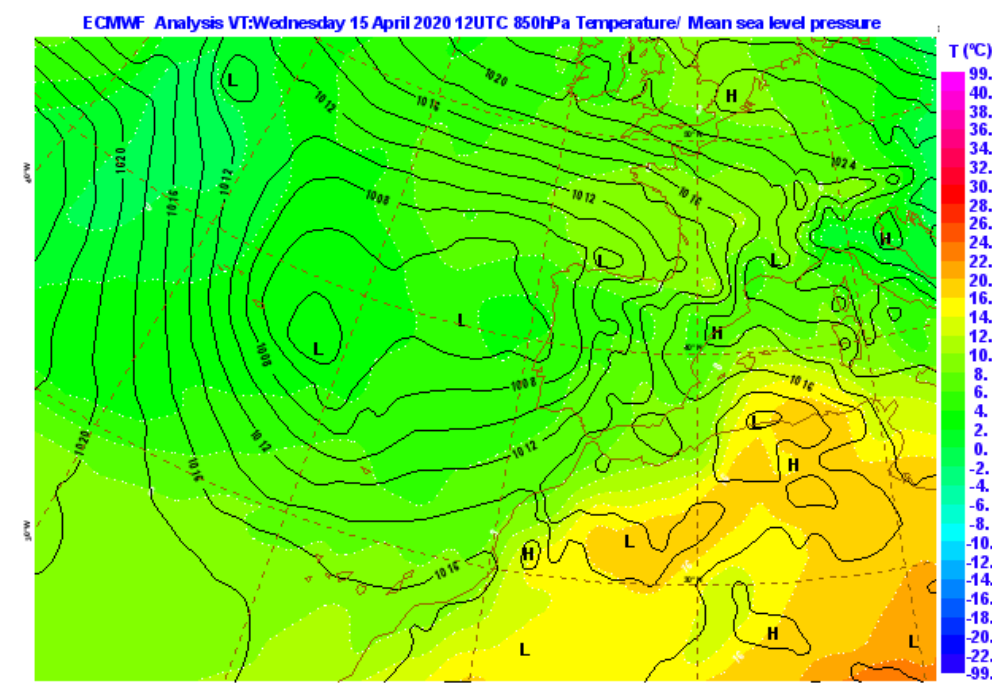
Figura 3. Presión al nivel del mar y temperatura en 850 hPa. Análisis 12 UTC de HRES-IFS

Los análisis de las 12 UTC, una hora antes del suceso, del modelo HRES-IFS del Centro Europeo presentan una situación de una baja fría aislada al oeste de la Península, bloqueada por un anticiclón sobre el continente europeo. Esta situación favorece la entrada de aire húmedo inestable sobre la península, donde se desarrollan numerosas bandas de precipitación, en ocasiones tormentosas. Se trata de una configuración sinóptica típicamente favorable al desarrollo de fenómenos convectivos como trombas marinas y tornados en Andalucía occidental.

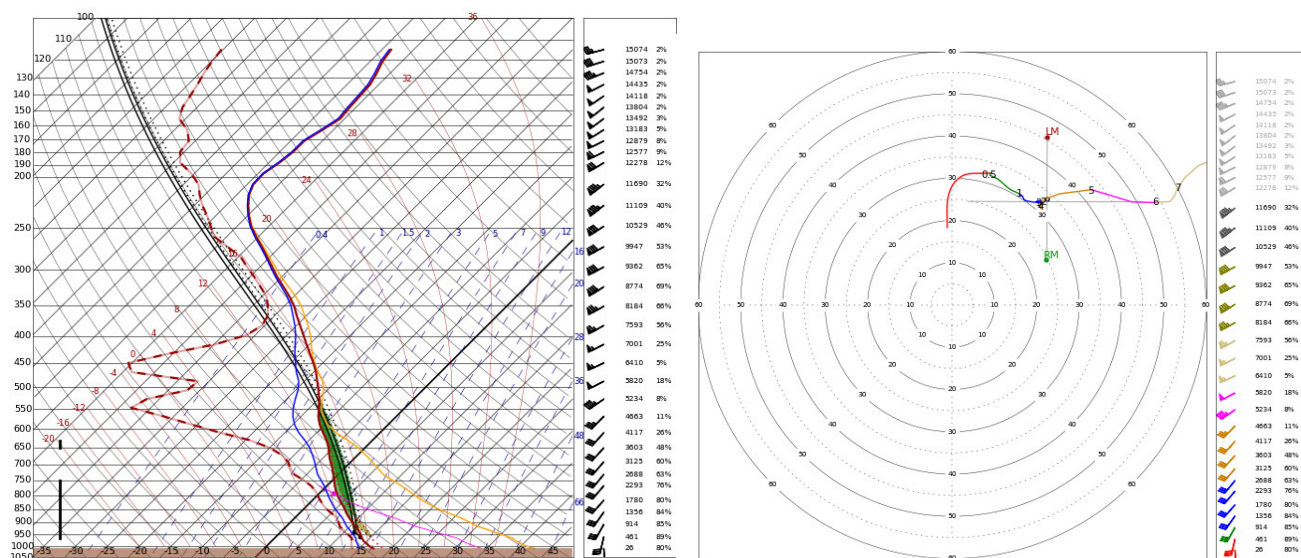
Figura 4. Análisis del modelo HRES- IFS del ECMWF. Día 15 de abril a las 12 UTC. Perfil vertical y hodógrafa de viento sobre un punto de la bahía de Cádiz.

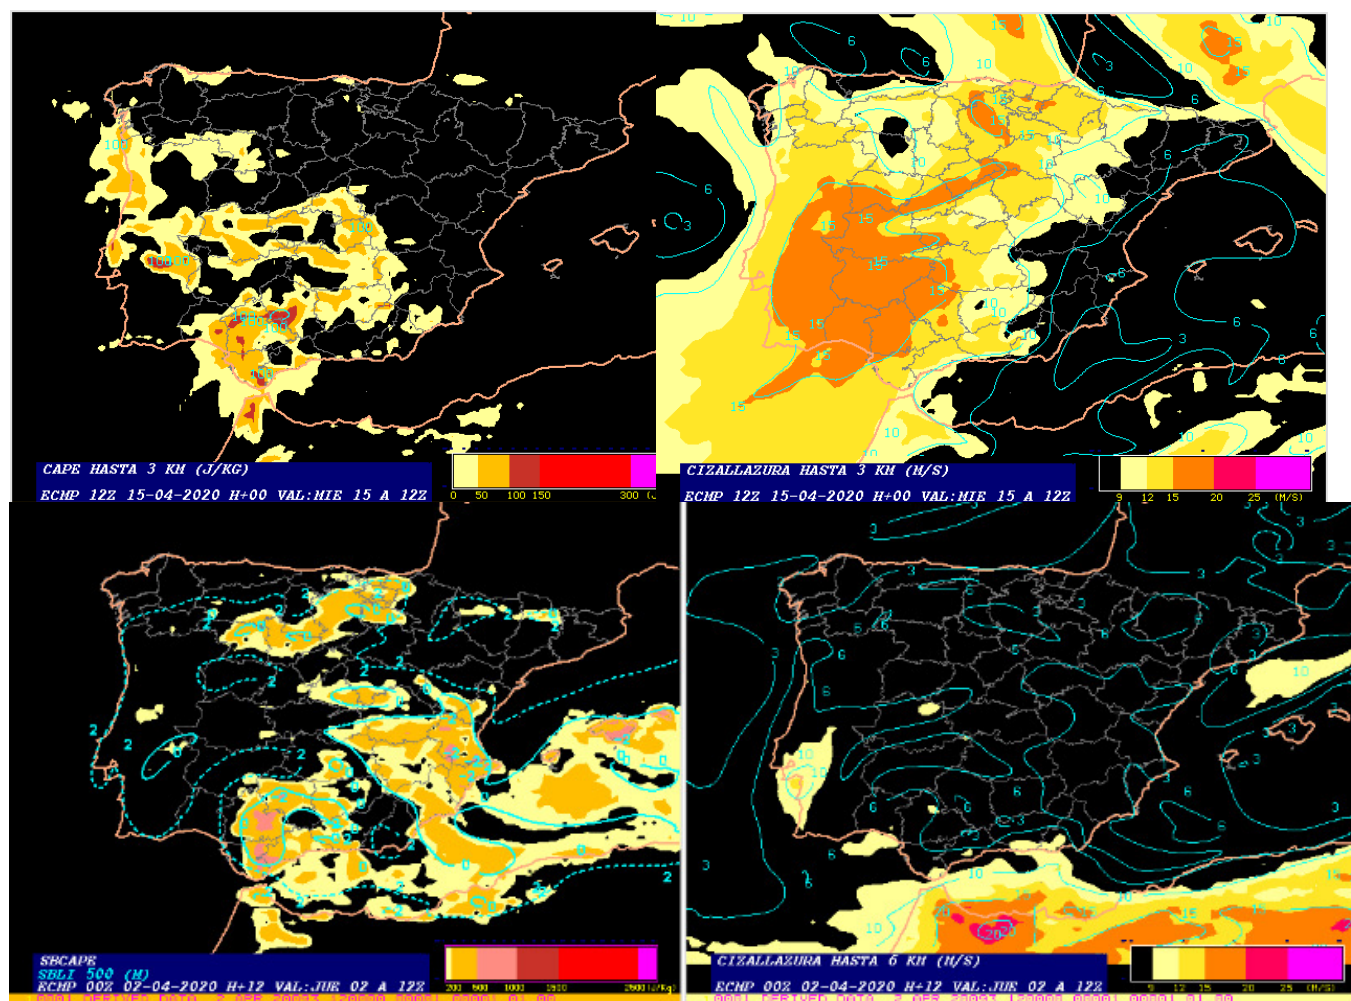
Figura 5. CAPE y cizalladura vertical de viento en los 3 km inferiores. Análisis de las 12 UTC. Modelo HRES-IFS

El perfil vertical atmosférico a las 12 UTC del día 15 (figura 5) muestra humedad elevada en niveles bajos y una capa inestable hasta unos 5 km aproximadamente, junto con una cizalladura vertical de viento, principalmente direccional, acusada en el primer kilómetro y algo menos hasta los 3 km, lo que se manifiesta en una hodógrafa anticiclónica en los niveles más bajos. Estas características son generales en las zonas próximas al golfo de Cádiz, según se aprecia en los mapas de CAPE y cizalladura en los 3 km inferiores (figura 5). Este perfil atmosférico, en presencia de un mecanismo de disparo como puede ser una banda frontal o prefrontal activa, favorece la generación de vorticidad vertical en las corrientes ascendentes a partir de la vorticidad horizontal asociada a la cizalladura vertical. Es un perfil típico de situaciones de tornado en Andalucía Occidental. La inestabilidad existente también podría generar una tromba marina por estiramiento brusco de vorticidad vertical superficial preexistente asociada a convergencias propias del régimen de brisas en el litoral.
