Informe preliminar sobre la posibilidad de ocurrencia de tornados en Cádiz, Jerez de la Frontera y El Puerto de Santa María en la noche del 06 al 7 de noviembre de 2020

Juan de Dios Soriano Romero
Delia Gutiérrez Rubio

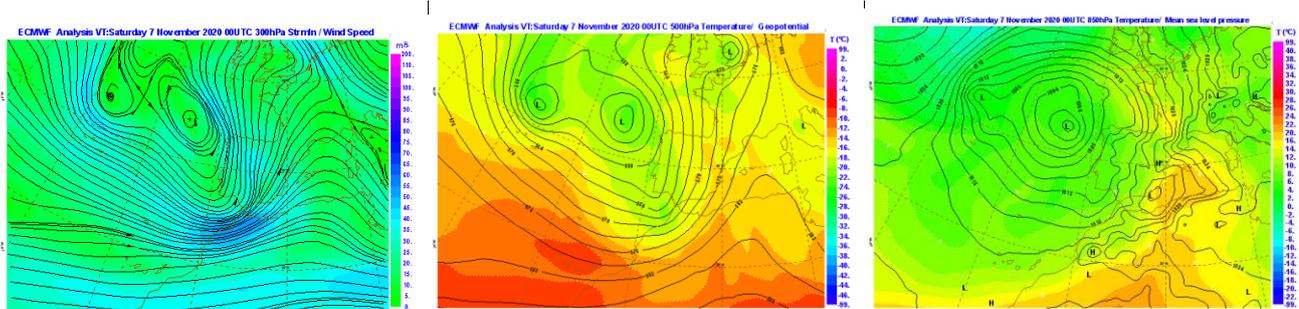
Figura 1. Viento y líneas de corriente 300 hPa (izq), geopotencial y temperatura 500 hPa (centro), presión en SFC y temperatura 850 hPa (dcha). Análisis de HRES-IFS, 00 UTC del día 7

Los análisis de las 00 UTC, hora prácticamente exacta a la que se registra el fenómeno en nuestra estación del puerto deportivo de Cádiz, muestran una amplia borrasca a todos los niveles sobre el Atlántico, situada al oeste de la Península, rodeada por varios chorros en altura, de los cuales, el que la rodea por el sur es de procedencia subtropical. El intenso flujo del S-SW iba asociado también al paso de un frente frío muy activo, que llegó a la provincia de Cádiz poco antes de las 00 UTC, acompañado de rachas localmente fuertes, precipitaciones generalizadas y tormentas. Situación en general perfectamente compatible con los entornos meteorológicos favorables en nuestra área a episodios de vientos convectivos en general y tornádicos en particular

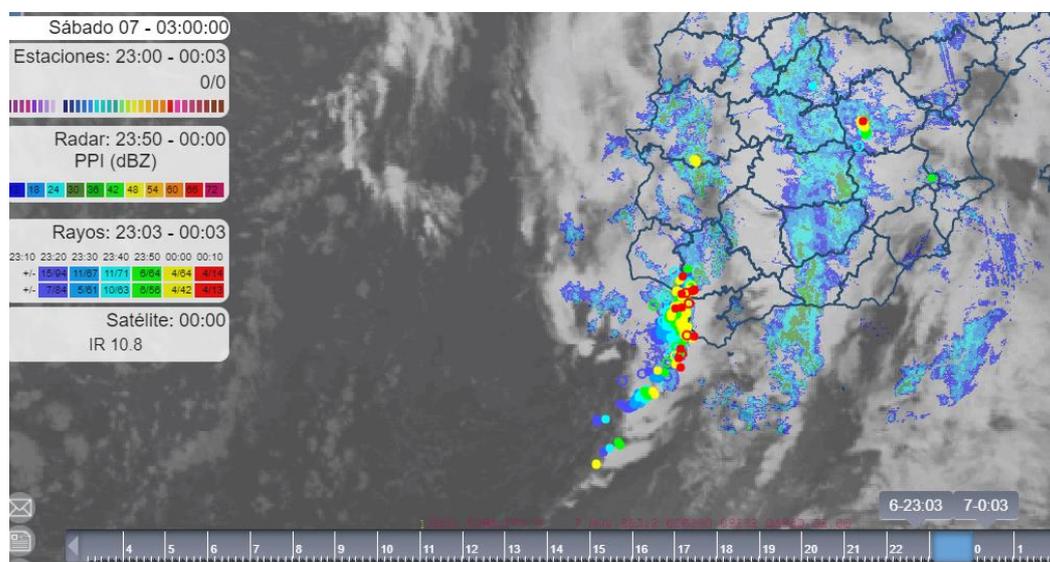
Figura 6. Descargas eléctrica nube – tierra registradas en la red de AEMET entre las 23:10 del día 6 y las 00:10 UTC del día 7, sobre PPI de reflectividad, elevación 0.5, e imagen del canal 10.8 de METEOSAT a las 00 UTC
