## Informe preliminar sobre la posibilidad de ocurrencia de tornado en municipios de Córdoba entre el 8 y el 9 de marzo de 2024

Juan de Dios Soriano Romero  
Delia Gutiérrez Rubio

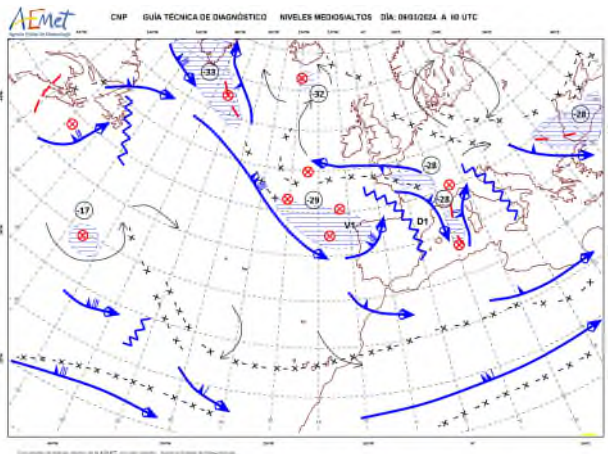
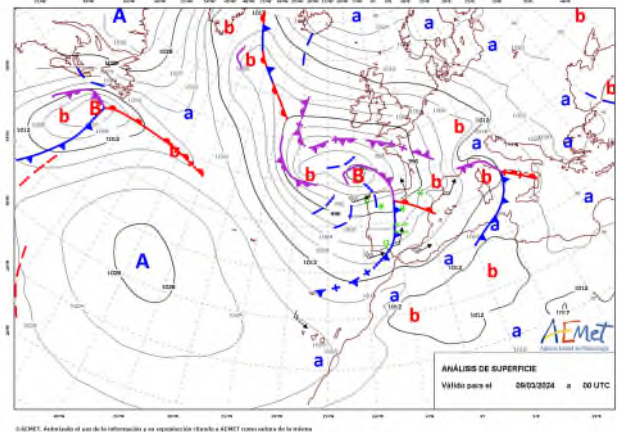
Figura 1. Guía técnica de diagnóstico de niveles medios y altos (izq.) y análisis de superficie (dcha.) elaborados en el CNP, válidos para las 00 UTC del día 09 de marzo

En niveles medios y altos (fig.1 izq.) se observaba a las 12 UTC una amplia vaguada con varios centros de vorticidad al noroeste de la Península. Se observa importante difluencia a la derecha de la vaguada, acentuada por un chorro de SW sobre el noroeste Peninsular y otro de NW sobre Marruecos. La vaguada engloba una bolsa de aire frío en 500 hPa con temperaturas mínimas del orden de  $-30^{\circ}\text{C}$  (fig.2). En superficie (fig.1 dcha.), la borrasca se centra un poco al norte de Galicia, con un frente frío orientado de norte a sur, desde Santander hasta la desembocadura del Guadalquivir. Al paso del frente se analizan vientos fuertes, de componente sur por delante y oeste por detrás. En 850 hPa (fig.2) se analiza una entrada cálida en forma de dedo por el golfo de Cádiz.

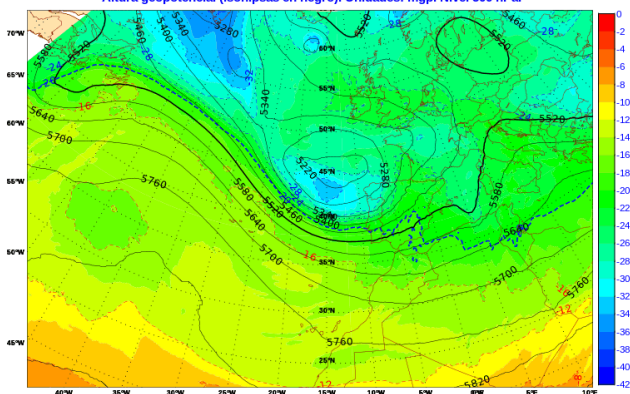
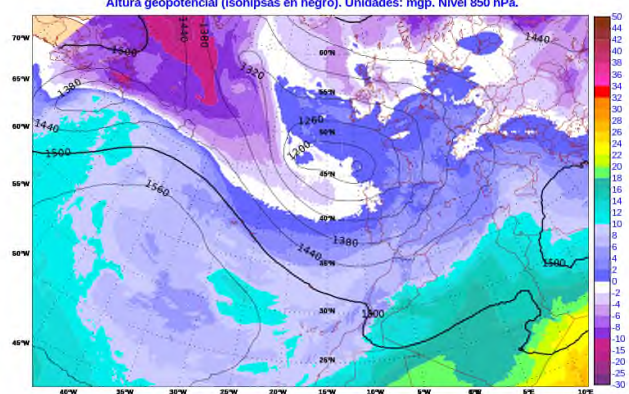
Figura 2. Geopotencial y temperatura en 500 hPa (izq) y en 850 hPa (der). Análisis de las 00 UTC del día 09/03/2024 del modelo HRES-IFS

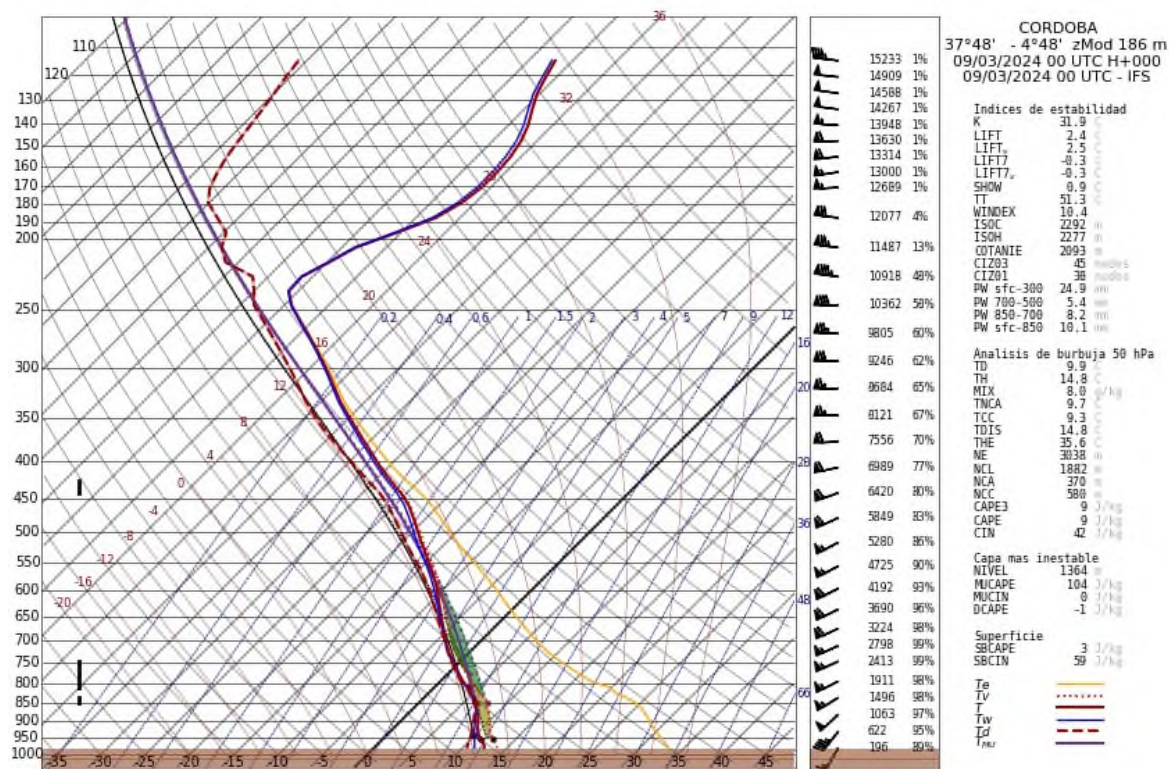
El perfil vertical atmosférico a las 00 UTC sobre la vertical de Córdoba (fig. 3) mostraba elevada humedad hasta niveles altos, ligera inestabilidad y muy alta cizalladura vertical, especialmente en los primeros 2 km desde el suelo. Se analizaba un máximo de viento de 50 KT a unos 100 m de altura, con una cizalladura vertical de 38 nudos en el primer km

Figura 3. Modelo HRES-IFS. Análisis de las 00Z del día 09/03/24. Perfil vertical sobre el aeropuerto de Córdoba.

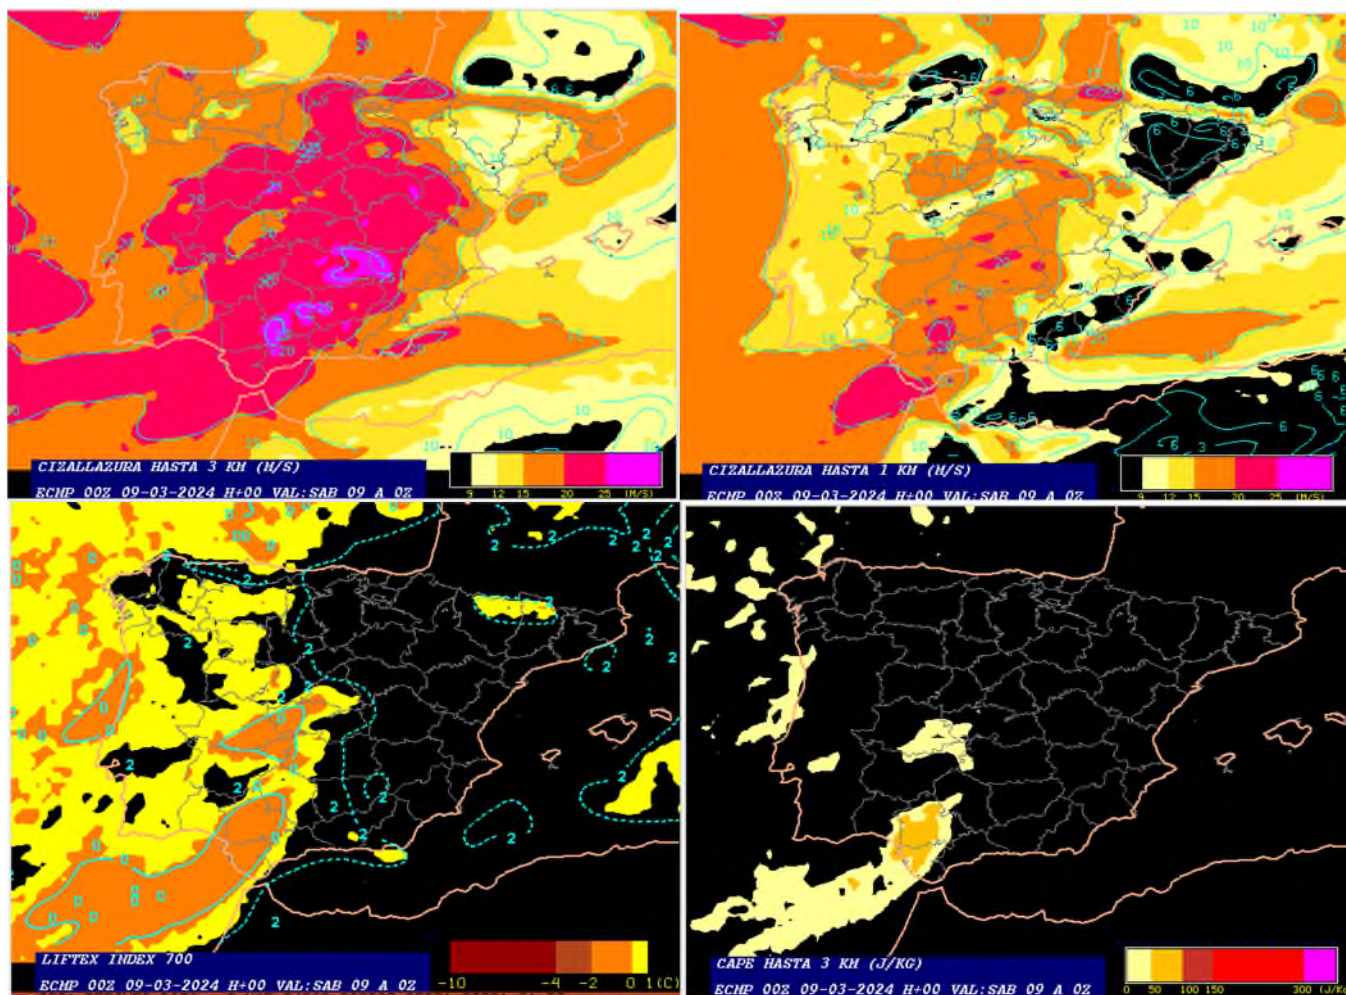
En los siguientes mapas (fig. 4) también se aprecia una situación de muy alta cizalladura y ligera inestabilidad afectando al bajo Guadalquivir hasta Córdoba, definiendo una situación típica de convección HSLC (*High Shear Low Cape*), asociada frecuentemente a la aparición de convección organizada y ocasionalmente a tornados en Andalucía Occidental en esta época del año.

Figura 4. Modelo HRES-IFS. Análisis de las 00Z del día 09/12/22. Cizalladura hasta 3 y 1 km. Lifted index en 700 hPa y CAPE en los primeros 3 km.

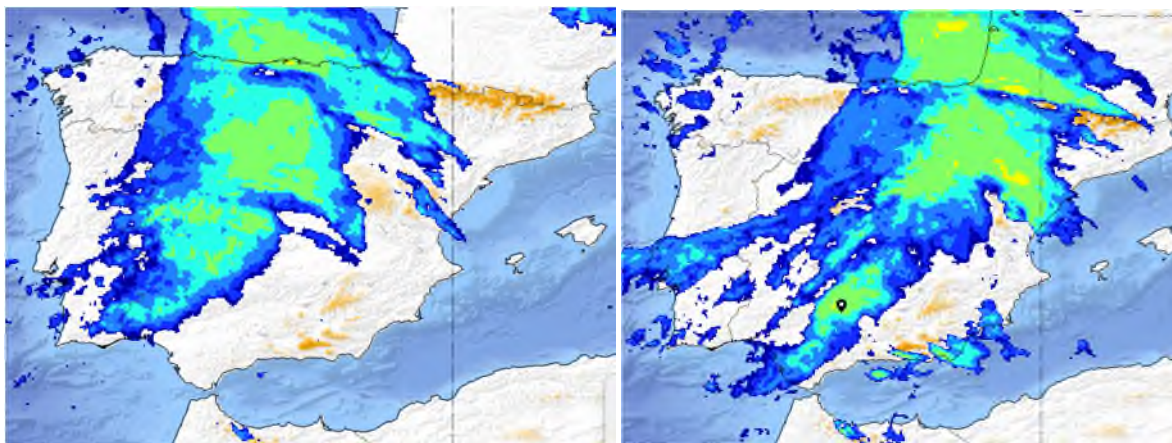
Las imágenes de satélite (fig. 5) muestran una banda nubosa bastante compacta desde el Cantábrico oriental hasta el golfo de Cádiz. Entre las 21 y las 00 UTC se aprecia una ondulación y una elevación de los topes nubosos en la parte sur de banda frontal. El centro de la ondulación se sitúa justo al suroeste de Córdoba a las 00 UTC.

Figura 5. Imágenes realizadas del canal 10.8 de Meteosat 11. Izqda. 21 UTC del día 8. Dcha. 00 UTC del 9, donde se marca también la situación de la ciudad de Córdoba

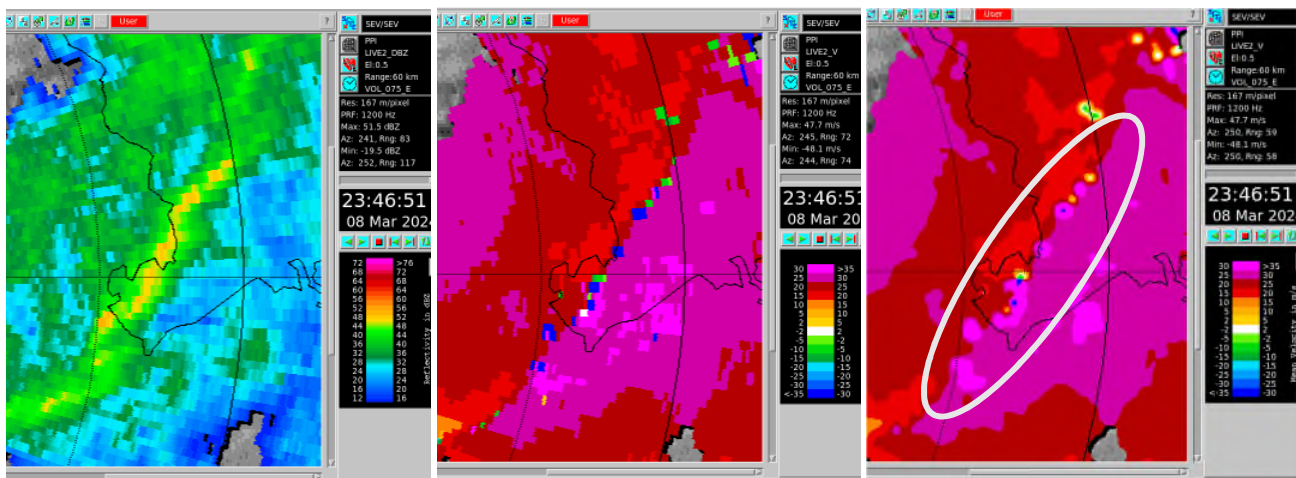
En las imágenes del radar de Sevilla (fig. 6, 7 y 8) se aprecian varios aspectos de interés. Durante las horas anteriores se observa la formación de una línea de reflectividad realizada dentro de la banda de precipitación, en su. Dicha línea se va ondulando y muestra una alternancia de máximos y mínimos de reflectividad, claramente visibles a las 23:46 UTC (fig. 6). La reflectividad máxima supera los 50 dBz. Los cambios bruscos y marcados que se observan en las imágenes de viento de la exploración Doppler (fig. 6) permiten intuir la posible existencia de pequeños vórtices, coincidiendo con la línea de reflectividad realizada, de los que se denominan *misociclones*, de una escala intermedia entre la de los mesociclones y la de los tornados. Este tipo de patrón, en bandas de precipitación estrechas en frentes fríos, se ha asociado en algunos estudios con la formación de máximos de viento entre vórtices y, a veces, tornados en la zona norte de los vórtices, sobre todo cuando coinciden con puntos de rotura en el patrón de reflectividad.

Figura 6. Radar de Sevilla. PPI de las 2346 UTC. Elevación 0.5°. a) imagen de reflectividad. b) imagen de viento radial sin suavizar y c) suavizada. En la imagen suavizada se aprecia mejor la ondulación en el patrón de velocidades sobre la línea convectiva. En la imagen b) los píxeles azul oscuro muestran *aliasing*, por exceder la velocidad límite de detección, de aproximadamente 50 m/s

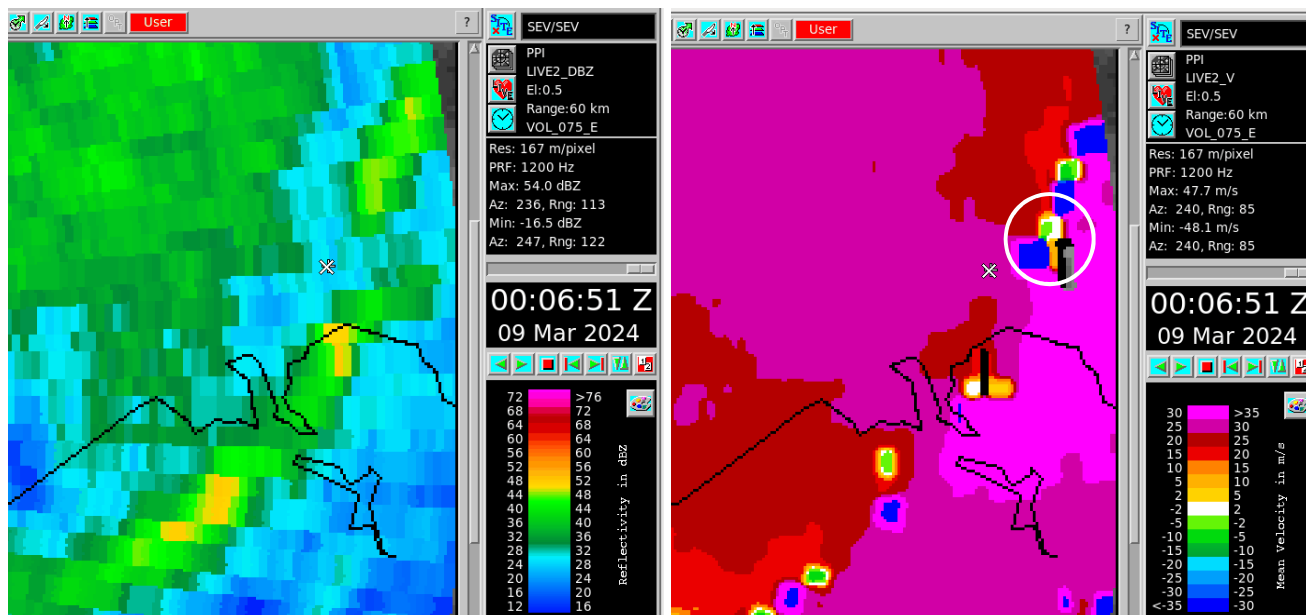
En la exploración de las 00:06:51 UTC (fig.7) se observa uno de esos posibles misociclones, justo al NE de la ubicación de la central termosolar, primer lugar donde se tiene constancia de daños y aproximadamente a la hora a la que se produjeron, coincidiendo con un hueco en el patrón de reflectividad. Dicho vórtice tendría un diámetro aproximado de unos 2 km. Teniendo en cuenta el efecto de *aliasing* presente en la imagen, la velocidad de salida máxima por el sur del vórtice, incluyendo la traslación, sería al menos de 58 m/s. La elevación del haz radar en dicho punto es de unos 2200 m. Dicho vórtice podría estar relacionado con los daños producidos, bien por la extensión hacia abajo del vórtice mismo, bien por la posible formación de un tornado por estiramiento hacia la superficie.

Figura 7. Radar de Sevilla. PPI de las 0006 UTC del día 9. Elevación 0.5°. a) imagen de reflectividad. b) imagen de viento radial ligeramente suavizada. Los píxeles azul oscuro muestran *aliasing*, por exceder la velocidad límite de detección, de aproximadamente 50 m/s. Se marca con un aspa la situación de la central termosolar afectada, y en b) con un círculo el posible *misociclón* que pudo pasar sobre la central momentos antes. El vórtice coincide con el punto de rotura del patrón de reflectividad

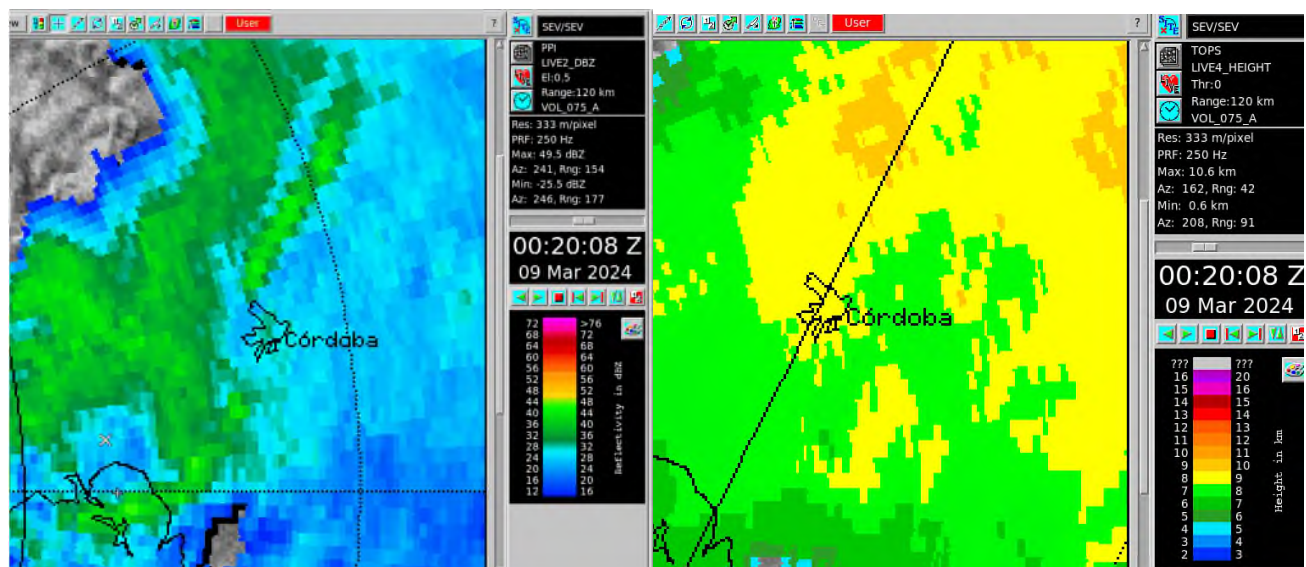
La central termosolar se ubica en el límite de la exploración Doppler, por lo que no se dispone de imágenes de viento radar sobre la capital. Las imágenes de reflectividad, por su parte (fig. 8), muestran como el hueco en el patrón de reflectividad pasa también sobre la capital a las 0020 UTC, hora a la que se produjeron los primeros daños en la zona oeste de la misma. El ECHOTOP de 12 dBz llega a unos 8 km de altura. La estructura general de la línea realizada pierde definición respecto a pasadas anteriores, cuando la línea convectiva se situaba más al oeste, pero ello puede deberse a la elevación del haz y el posible apantallamiento, no pudiendo deducirse un debilitamiento real de las estructuras.

Figura 8. Radar de Sevilla. 0020 UTC del día 9. a) PPI de reflectividad, elevación 0.5°. b) ECHOTOP de 12 dB

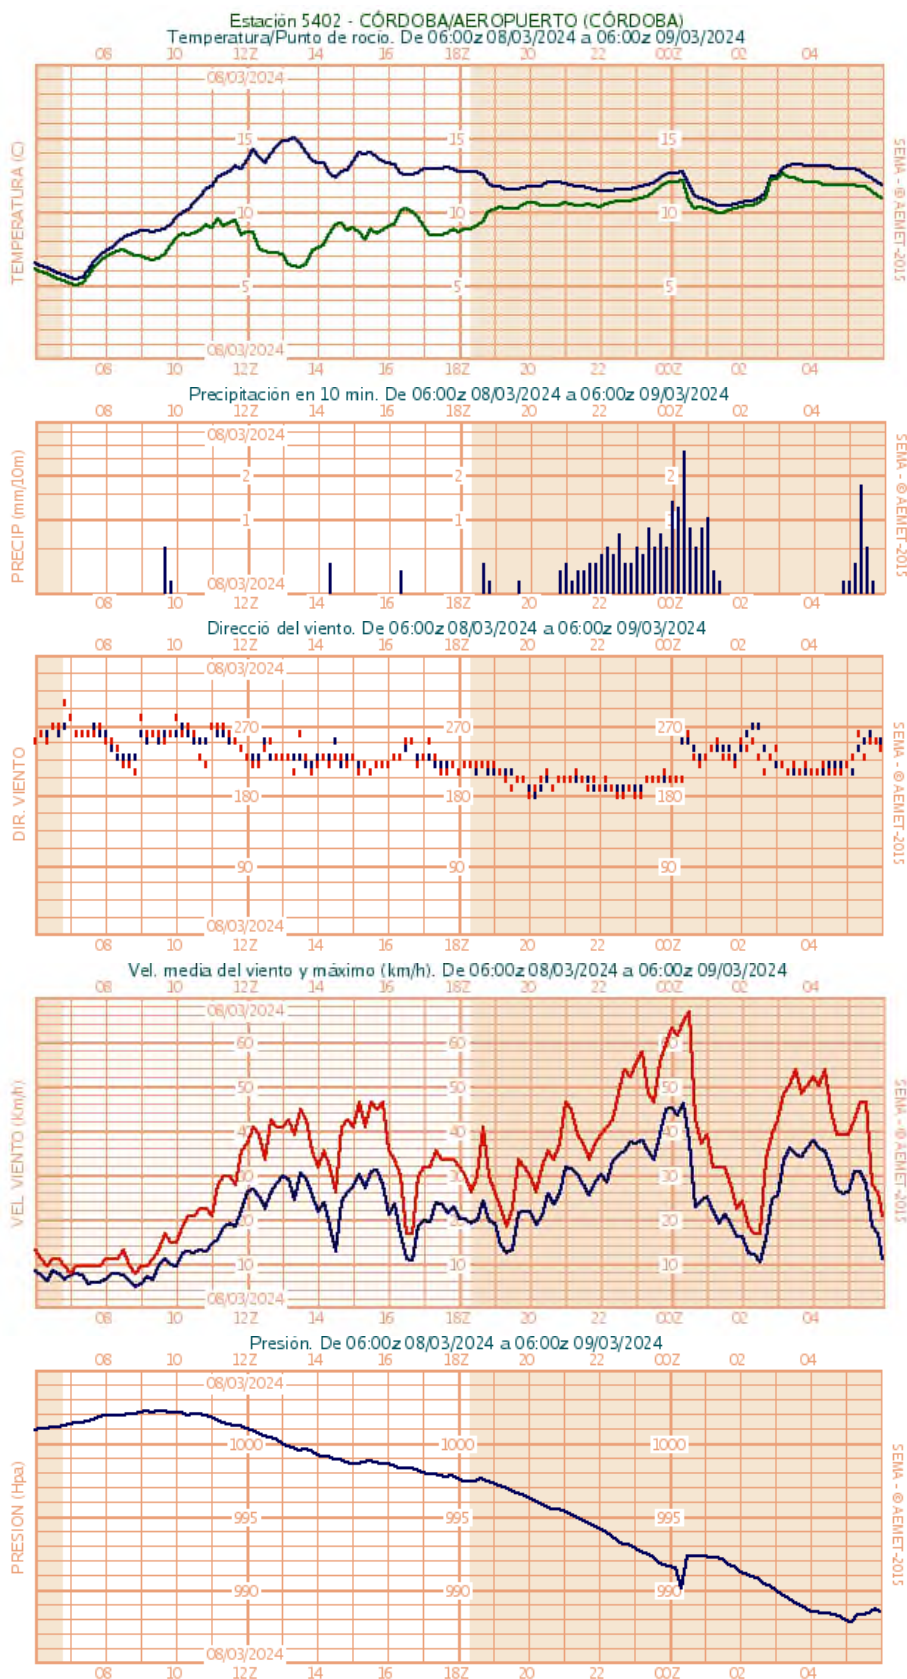
Los datos de la EMA del aeropuerto de Córdoba (fig.9), muy próxima a las zonas con daños, pero no afectada por el episodio, muestran el paso de la banda frontal entre las 0020 UTC y las 0030 UTC. Previo al paso se observa un ligero ascenso de temperatura, un aumento del viento, precipitaciones débiles y un continuado descenso de la presión. Al paso del frente se produce un descenso de temperatura de unos 3 grados, un aumento de la intensidad de precipitación, un giro de viento de unos 50 grados y un descenso brusco de presión de casi 2 hPa, seguido de un rápido ascenso de algo más de 2 hPa. Después continúa la lluvia, desciende el viento y la presión recupera su tendencia descendente, de forma más suave.

Figura 9. Registros de la estación automática de Córdoba Aeropuerto hasta las 06 UTC del 9/3/2024
